## 改善箇所説明図

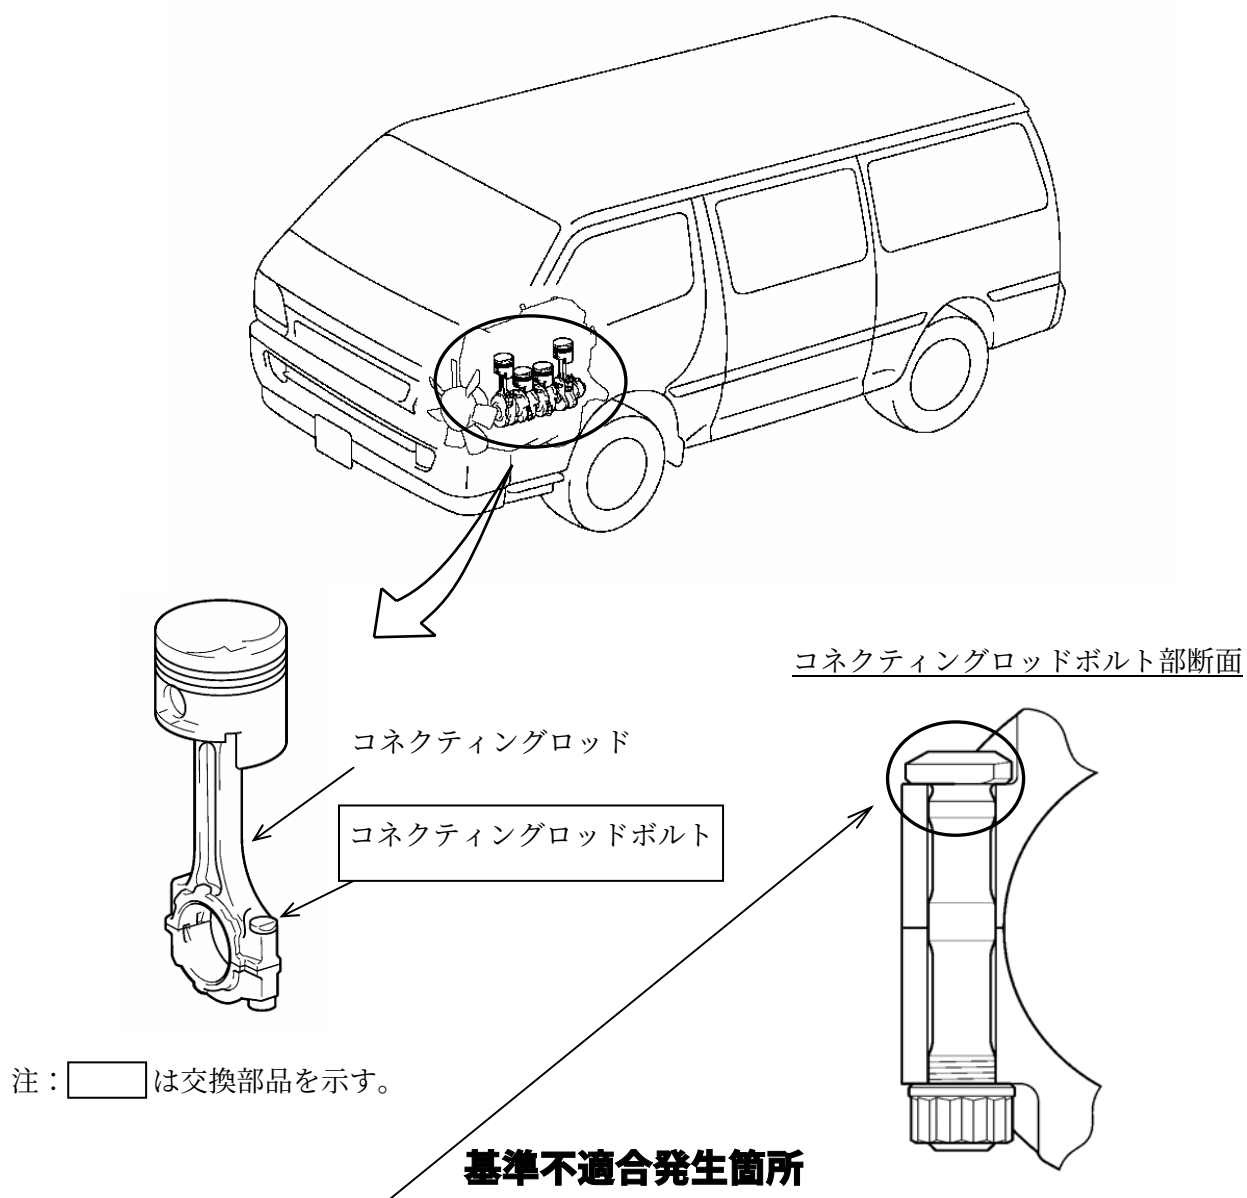
原動機内部のコネクティングロッドの組付け時に使用している洗浄液の除去が不適切なため、コネクティングロッドのボルトと取付け穴の隙間に洗浄液が残留しボルトの表面が腐食することがある。そのため、そのまま使用を続けると、ボルトに微小な亀裂が発生するものがあり、最悪の場合、ボルトが折損して走行不能に至るおそれがある。

全車両、コネクティングロッドボルトを新品に交換する。

識別：改善済車両には原動機前上部のタイミングベルトカバー部に黄色ペイントを塗布する。
