## 改善箇所説明図

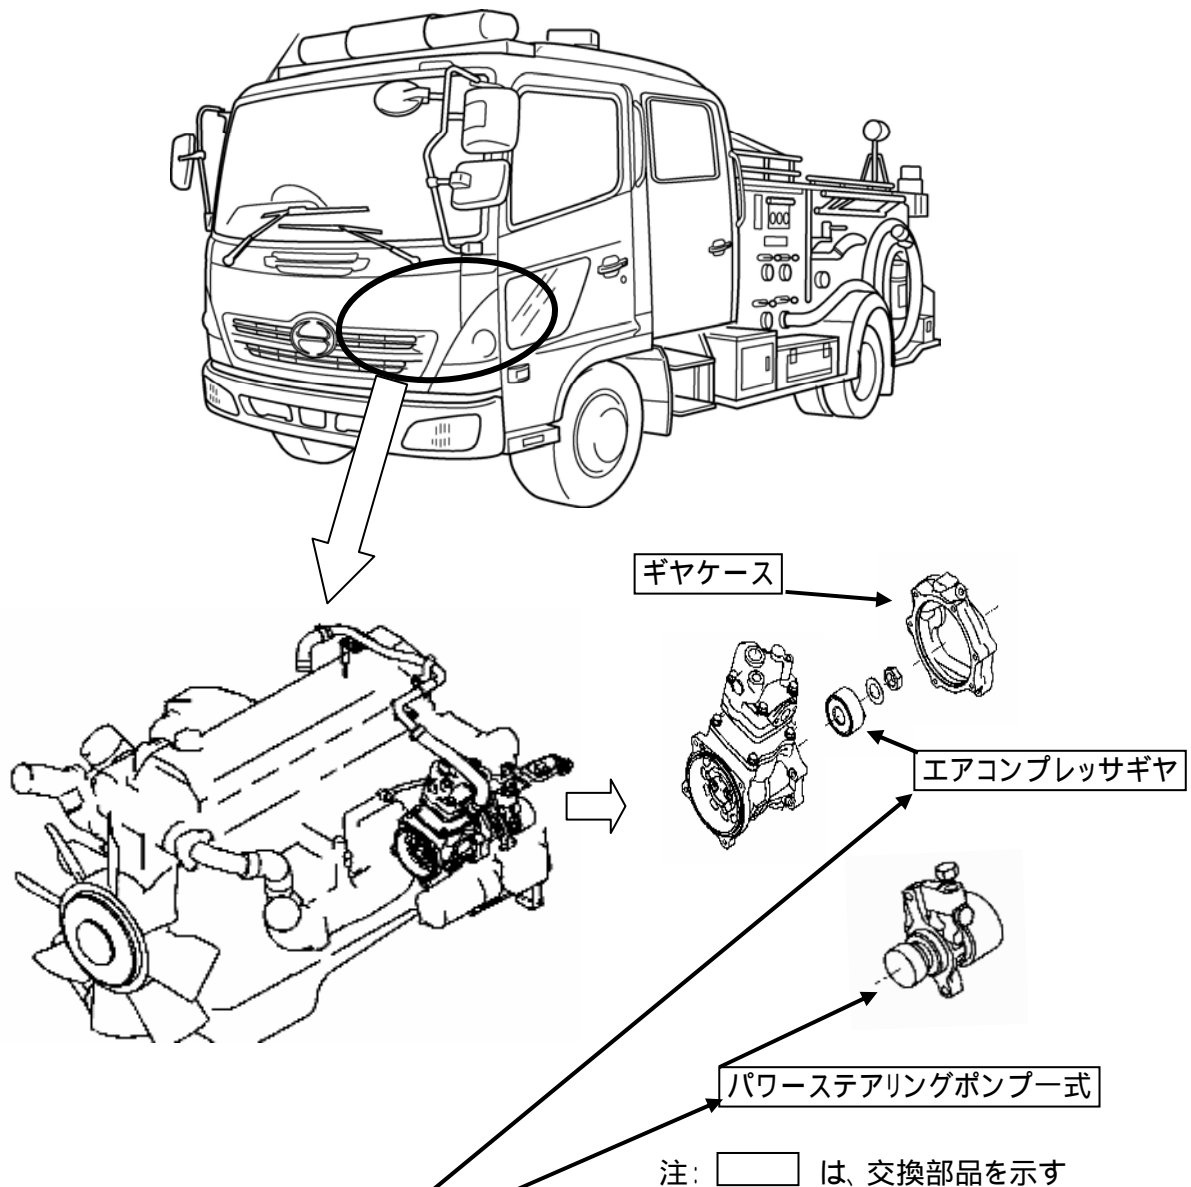
### 基準不適合発生箇所

消防車において、エンジンのパワーステアリングポンプを取り付けるフライホイールハウジングの穴位置が不適切なため、パワーステアリングポンプギヤと当該ギヤに噛み合うエアコンプレッサギヤのバックラッシュがないものがある。そのため、当該ギヤが損傷して異音が発生し、そのままの状態で使用を続けると、最悪の場合、パワーステアリングポンプシャフトが折損し、操舵力が増大して基準に適合しないおそれがある。

### 改善の内容

全車両、パワーステアリングポンプ式を対策品に交換するとともに、エアコンプレッサギヤ並びにギヤケースを交換する。

識別 ; 交換後のパワーステアリングポンプの裏面に黄色ペイントを塗布する。
