## 改善箇所説明図

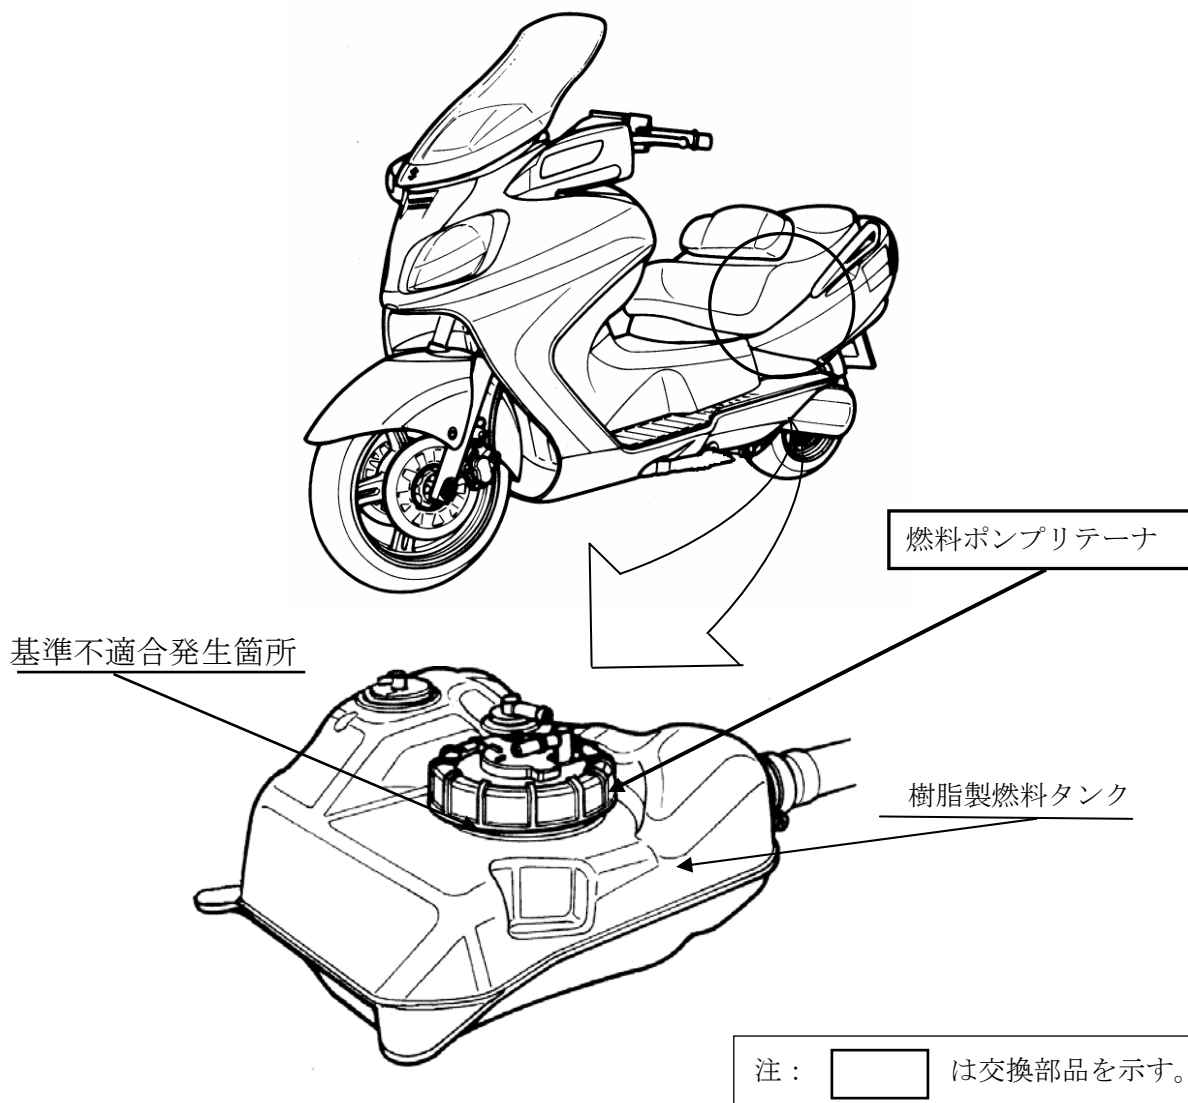
樹脂製燃料タンクにおいて、燃料ポンプリテーナ（燃料タンクに燃料ポンプを固定する保持具）の締め付けが不適切なため、確実に締め付けられていないものがある。そのため、そのままの状態で使用を続けると、燃料タンクが膨潤した際に燃料タンクが燃料ポンプリテーナを変形させ、燃料タンクと燃料ポンプリテーナの気密性が低下して燃料が漏れるおそれがある。

全車両、燃料ポンプリテーナを新品と交換し正規トルクで締め付ける。

識別： 黄色のシールをシート底面に貼り付ける。
