# 改善箇所説明図

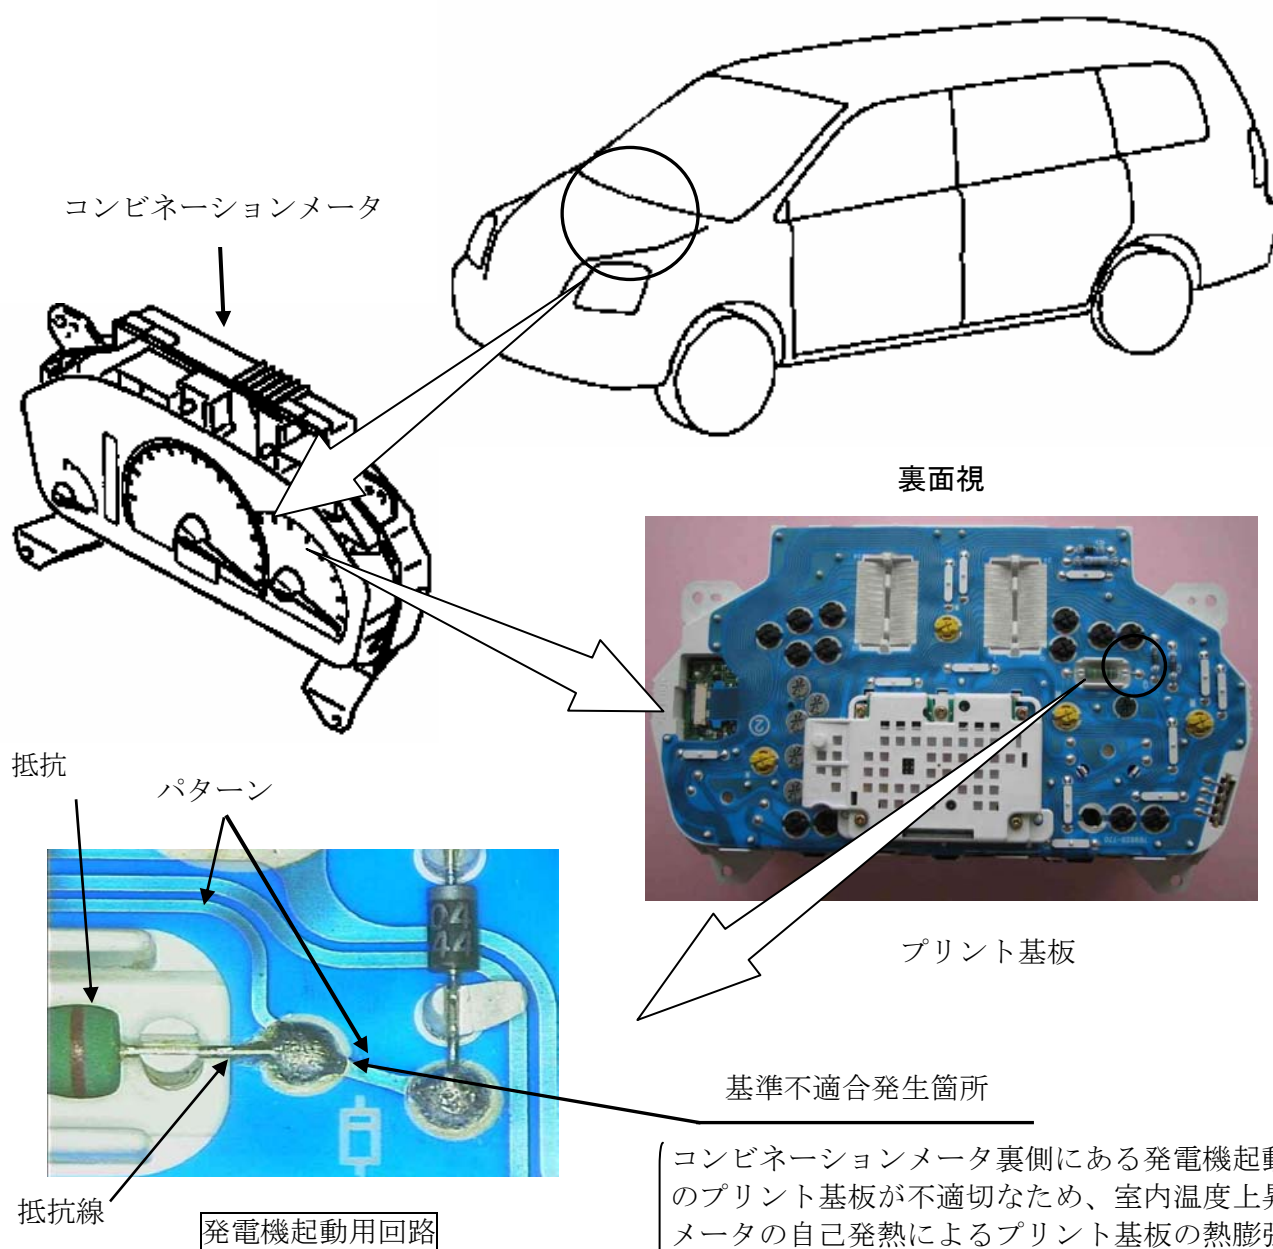
（コンビネーションメータ裏側にある発電機起動回路のプリント基板が不適切なため、室内温度上昇及びメータの自己発熱によるプリント基板の熱膨張により、パターンに過大な応力が発生し、その繰返しにより断線することがある。そのため、始動時に発電機が起動しなくなり、最悪の場合、走行中エンストし再始動ができなくなるおそれがある。）

全車両、プリント基板上の発電機起動回路を対策回路に変更する。

識別：後席右側ドアのアップパーヒンジ上側取付けボルト頭部に白色または黄色のペイントを塗布する。
