## 改善箇所説明図

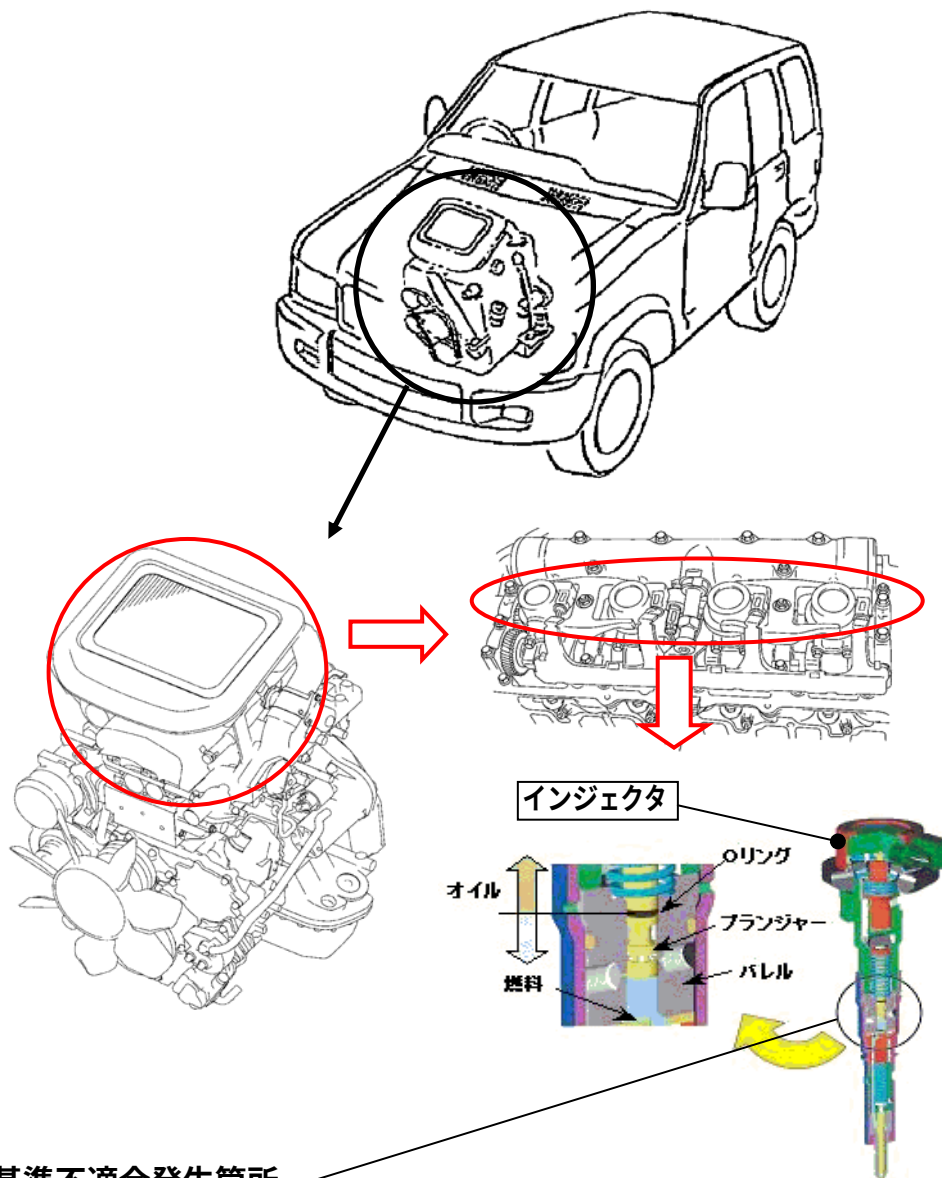
### 基準不適合発生箇所

原動機の燃料噴射装置において、インジェクタの組立て工程が不適切なため、プランジャーとバレルの隙間が大きいものがあり、オーリングが変形、損傷して機密性が損われ、燃料の軽油がエンジンオイルに混入するものがある。そのため、そのままの状態で使用を続けると、オイルパンの油量が増大し、ブローバイホースを経由して吸気管に軽油の混入したオイルが吸入され、原動機の回転が上昇するおそれがある。

全車両、インジェクタを良品と交換する。

なお、部品の供給に時間を要することから、当面の暫定措置として、全車両、オイル中への軽油混入を点検し、漏れているものは良品と交換し、漏れていないものは、定期的な点検方法を説明し、後日良品と交換する。

識別: IDプレートに金色のシールを貼付する。
