〔改善箇所説明図〕

〔不具合発生箇所〕

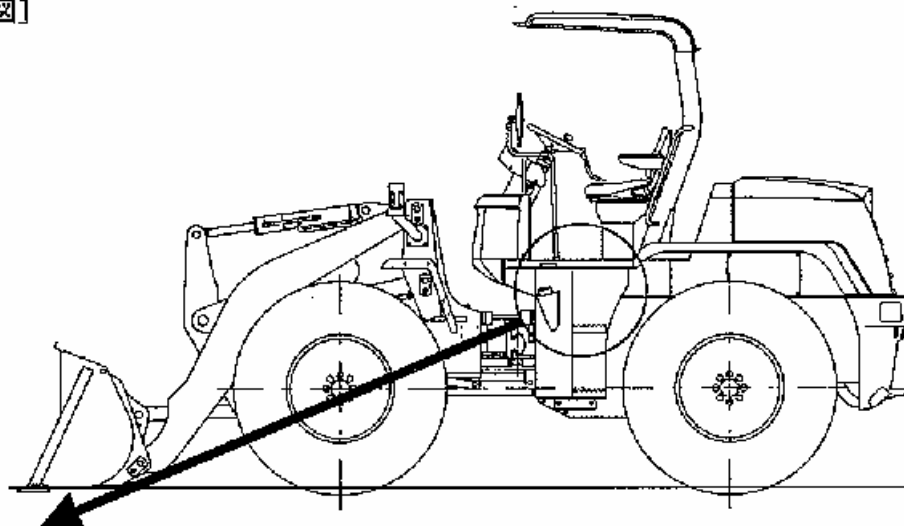
制動装置において、マスタシリンダ部後輪側ブレーキホースの取り回しが不適切なため、動力伝達装置の前進用油圧ホースと干渉するものがある。そのまま使用を続けるとエンジン振動により当該ホースが擦れて損傷しブレーキ液が漏れ、制動力が低下するおそれがある。

全車両、マスタシリンダ部後輪側ブレーキホースの取付角度を確認し、不適切な場合は取り回しを修正する。当該ホースが損傷しているものは新品と交換する。
