# 改善箇所説明図

## 基準不適合箇所

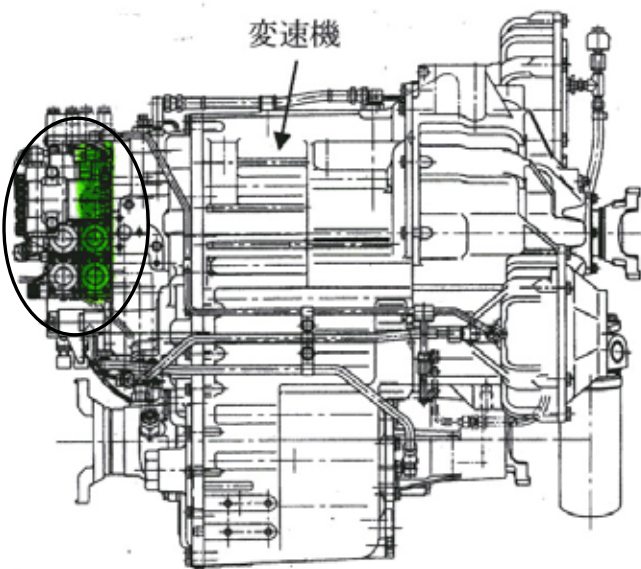
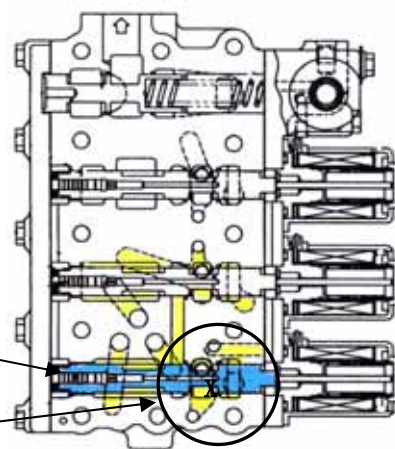
変速機  
コントロールバルブ  
上部バルブ

変速機のコントロールバルブにおいて、上部バルブにフィルタを設けていないため、内部に混入した異物を除去できないことがある。そのため、そのままの状態を使用続けると、クラッチ油圧を制御するスプールに異物を噛み込み、変速機が作動不良を起こし、最悪の場合、変速レバーが中立位置で車両が前進するおそれがある。

改善措置の内容： 全車両、変速機コントロールバルブの上部バルブをフィルタ付きの対策品と交換する。

識別： 当該バルブに黄色ペンキを塗布して識別する。
