## 改善箇所説明図

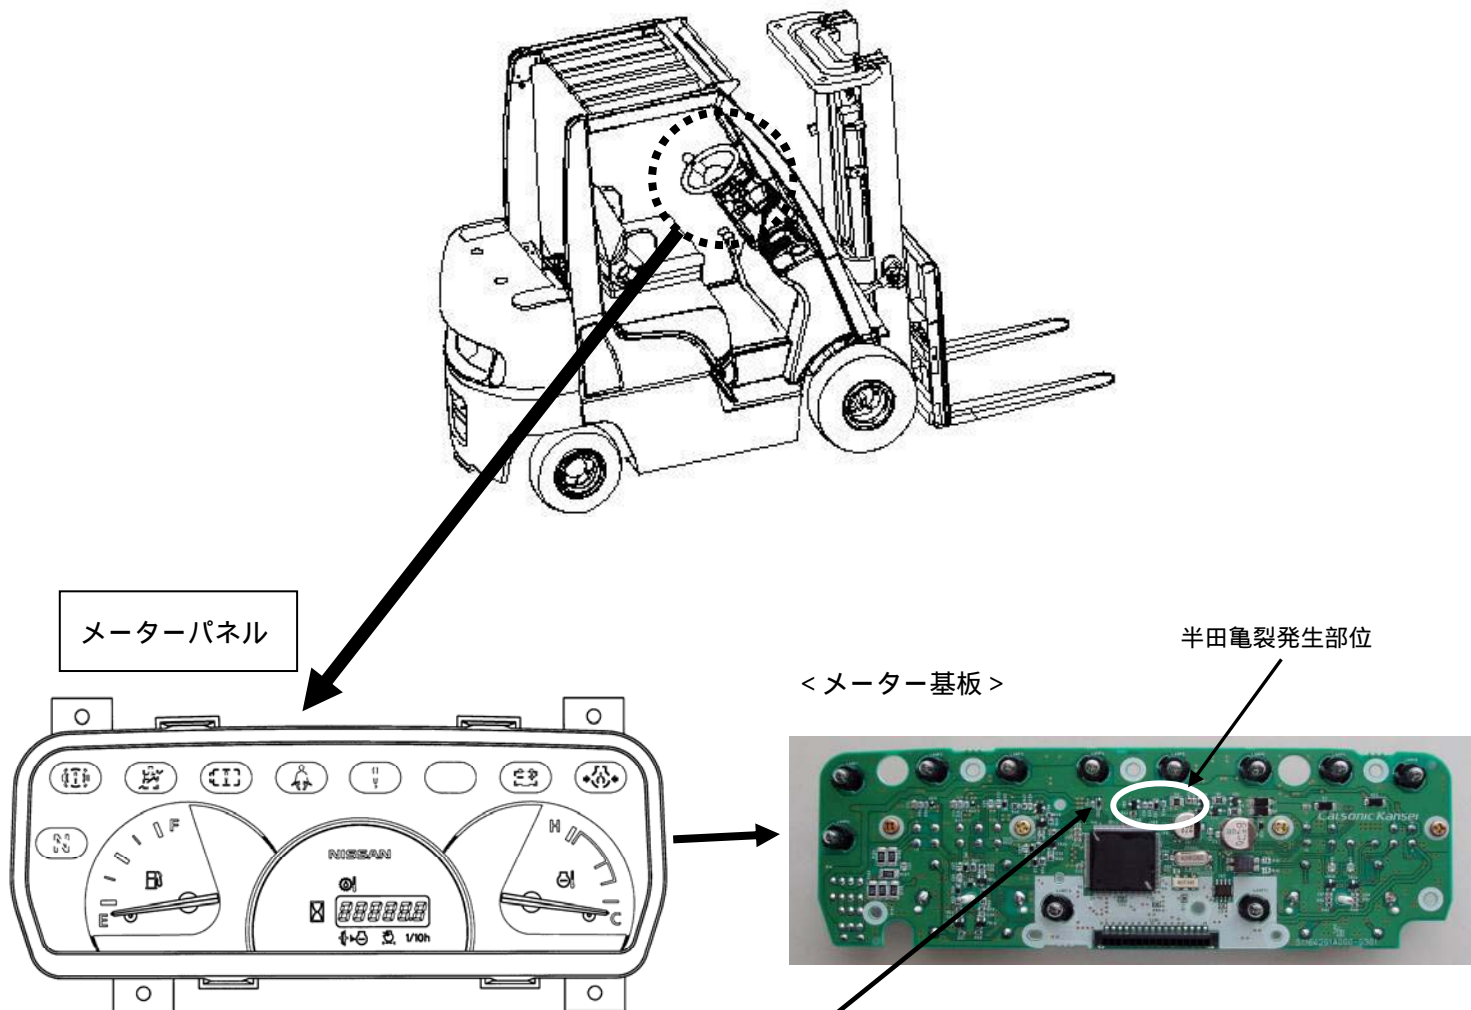
注：  は、交換部品を示す。

自動変速機付車において、メーターパネルの基板が不適切なため、メーター内部の温度上昇による基板の熱膨張の繰返しにより、抵抗半田部に亀裂が生じるものがある。  
そのため、そのまま使用を続けると、亀裂が進行し、シフトチェンジしてもパネル内のシフト位置情報が更新されなくなり、最悪の場合、前後進の切り替えができず、シフト位置と逆方向に走行するおそれがある。

全車両、メーターパネルを対策品と交換する。

メーターパネル裏面に、白ペイントを塗布する。
