## 改善箇所説明図

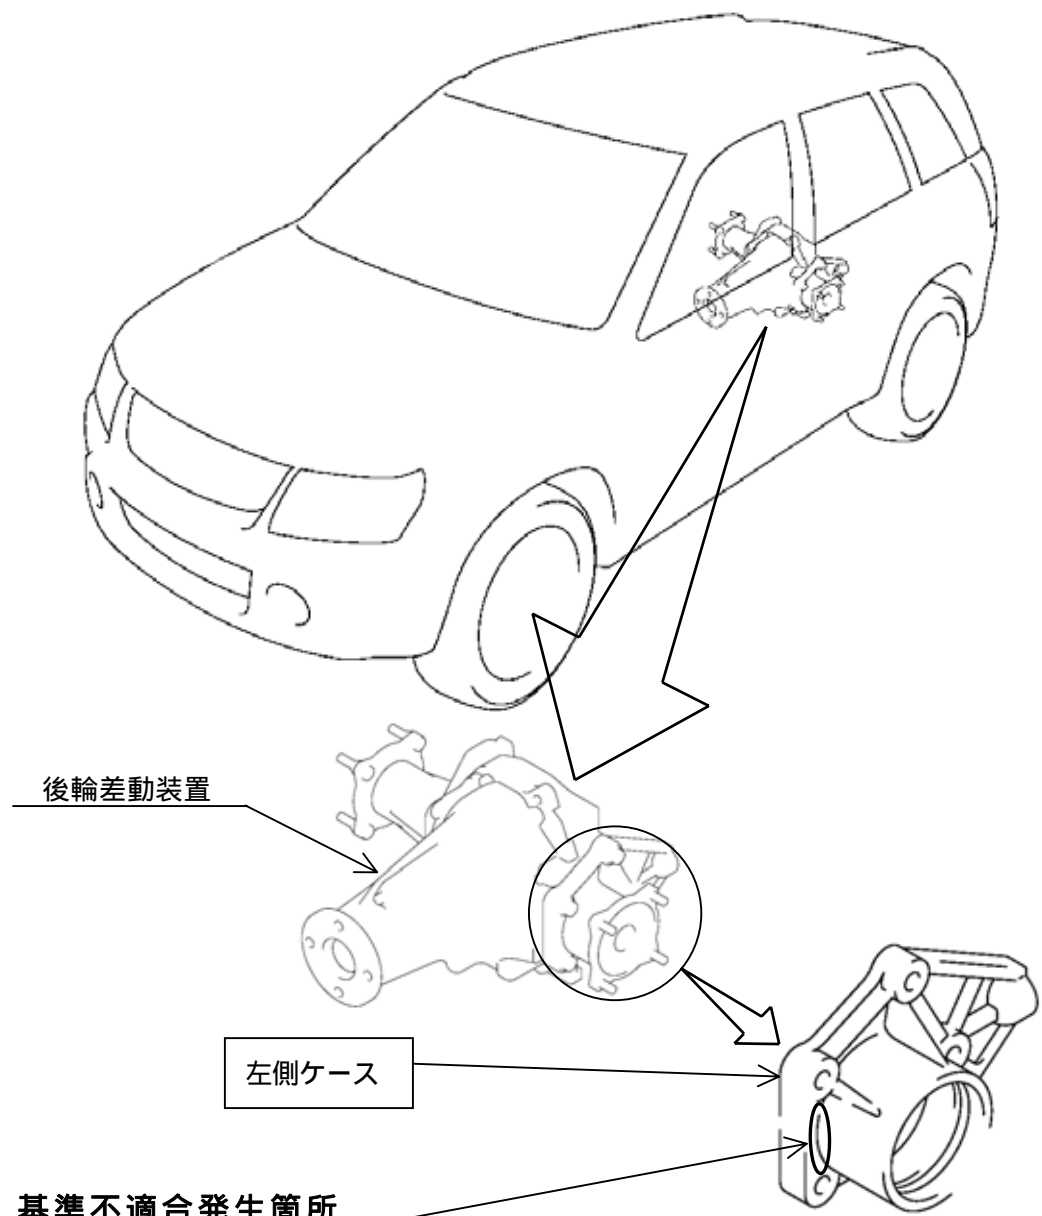
後輪差動装置の左側ケースにおいて、鋳造する際に鋳型へ塗布する薬剤（離型剤）が不足していたため、当該ケースが鋳型に固着し、取り出し時に亀裂が生じたものがある。そのため、そのまま使用を続けると、亀裂が進行してオイルが漏れ、最悪の場合、走行不能になるおそれがある。

全車両、後輪差動装置の左側ケースの亀裂を点検し、亀裂が確認された場合は良品と交換する。
