## 改善箇所説明図

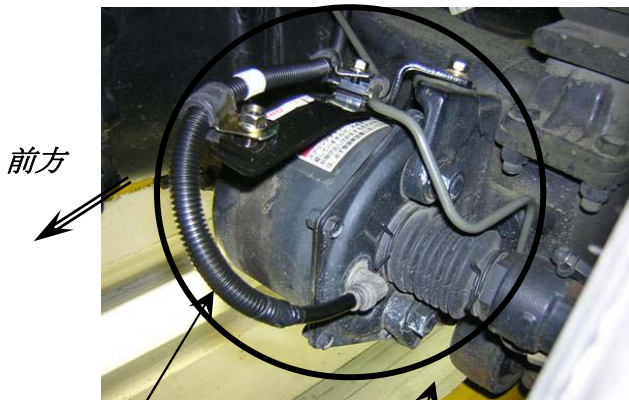
後前軸の左右2ヶ所  
(左図は後前軸左を表す)

ナイロンチューブ

後前軸の駐車ブレーキ（ホイールパーキングブレーキ）用エア配管（ナイロンチューブ）の取り回しが不適切なため、厳寒時、配管等に付着した雪が凍結して氷塊となり、ナイロンチューブに大きな荷重がかかることがある。そのため、ナイロンチューブが折損してエアが漏れ、走行中に駐車ブレーキが作動し、最悪の場合、後輪がロックするおそれがある。

全車両、当該ナイロンチューブを対策品と交換するとともに取り回しを適切な位置に変更する。

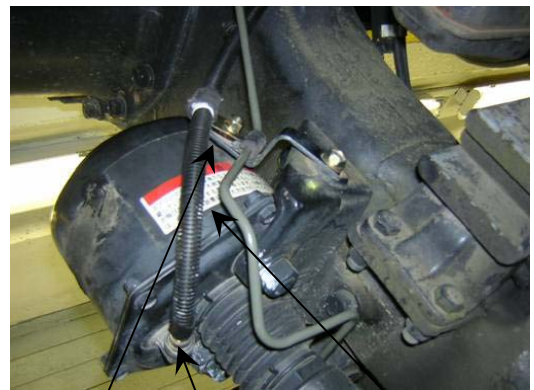
ホルダー

ジョイント

ナイロンチューブ

注； 内は交換部品を示す。

識別；ネームプレートの車両後方上側の取付ビス頭部に黄色ペイントを塗布する。
