改善箇所説明図 (例: W109)

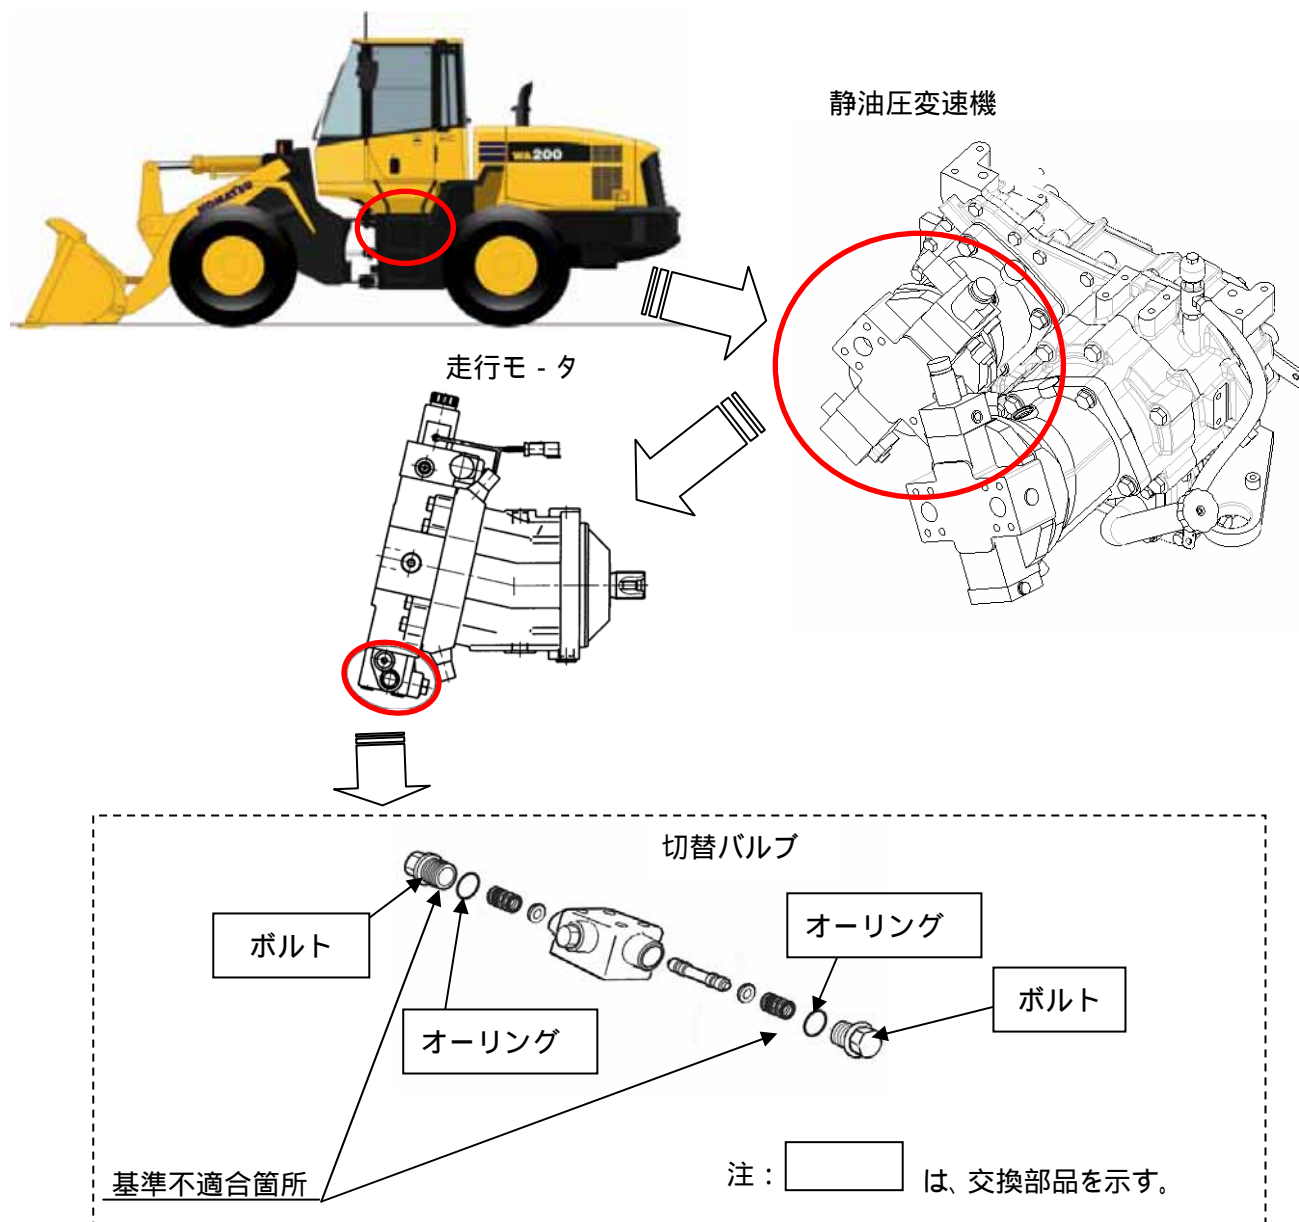
静油圧変速機の走行モータの切替バルブにおいて、左右のボルトの締付けが不適切なため、使用過程においてボルトが緩むものがある。そのため、そのままの状態で使用を続けると、オーリングが破損して作動油が流出し、最悪の場合、走行不能になるおそれがある。

白ペンキのマ - キング

改善措置の内容: 全車両、ボルトの締付けを点検し、緩みのあるものはボルト及びオーリングを新品に交換し、ボルトを適切に締付ける。

識別: ボルトの端部に白ペンキを塗布し、識別する。
