## 改善箇所説明図

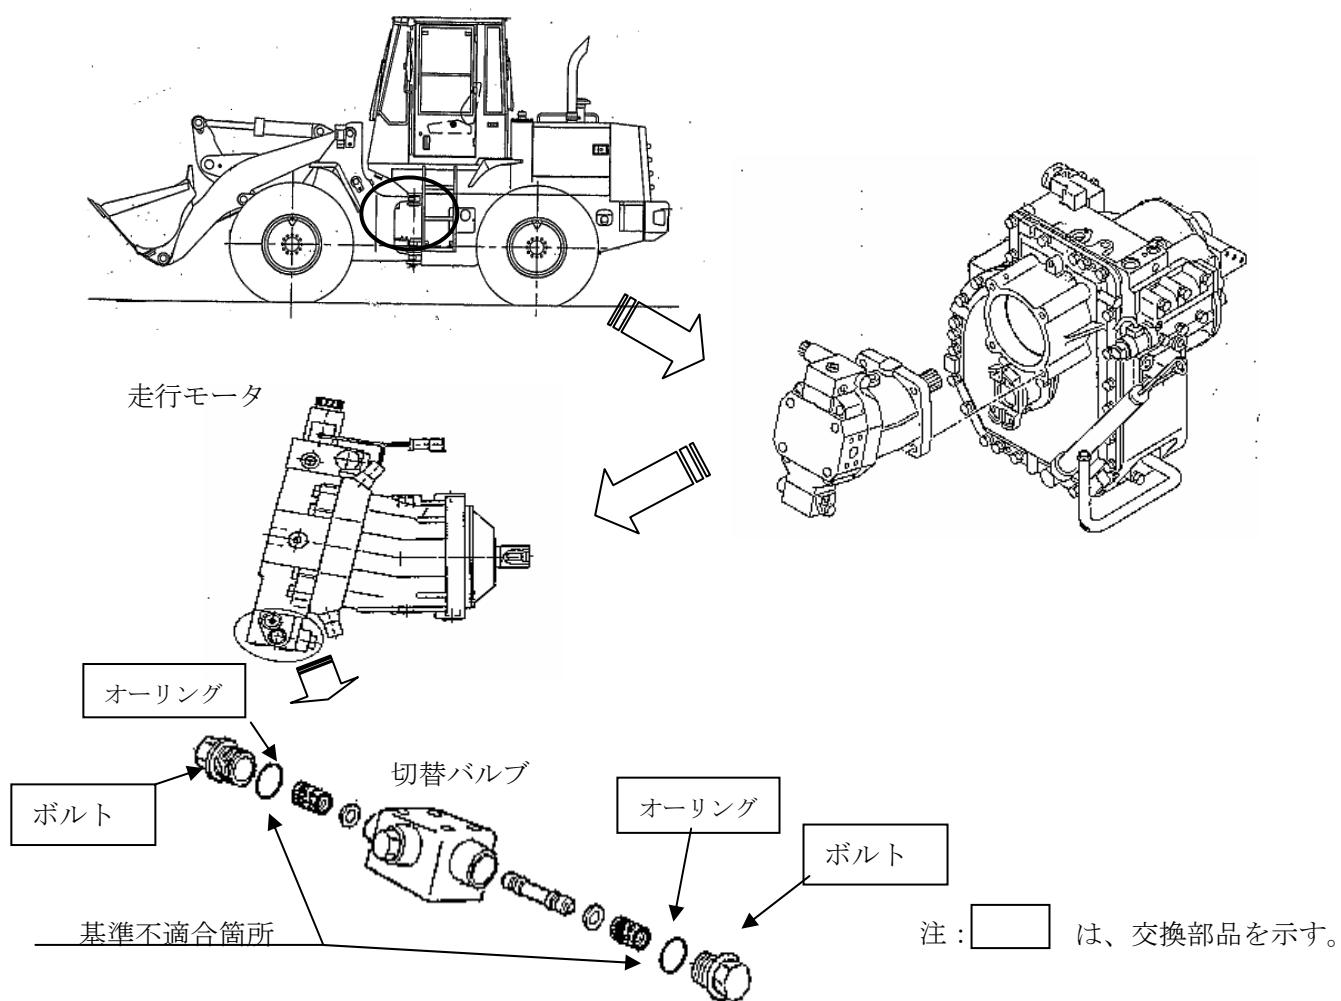
静油圧変速機の走行モータの切替バルブにおいて、左右のボルトの締付けが不適切なため、使用過程においてボルトが緩むものがある。そのため、そのままの状態で使用を続けると、オーリングが破損して作動油が流出し、最悪の場合、走行不能になるおそれがある。

改善処置の内容： 全車両、ボルトの締付けを点検し、緩みのあるものはボルト及びオーリングを新品に交換し、ボルトを適切に締付ける。

識別： ボルトの端部に白ペンキを塗布し、識別する。
