# 改善箇所説明図

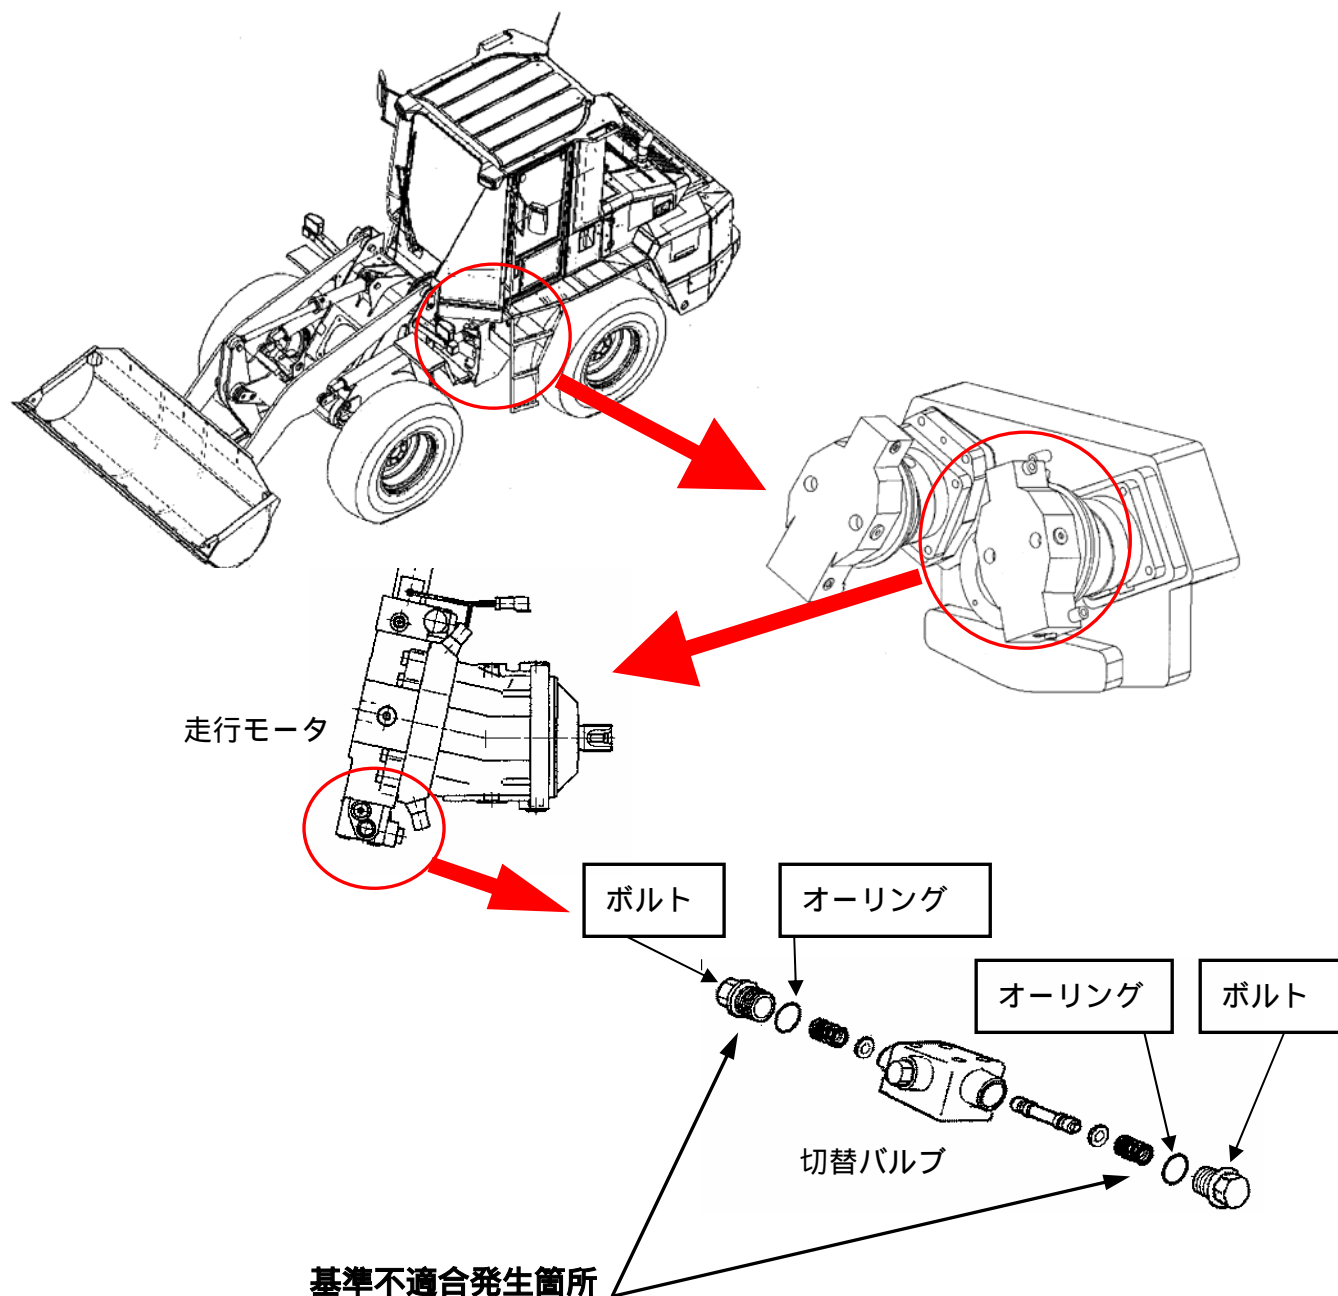
注：  は、交換部品を示す。

静油圧変速機の走行モータの切替バルブにおいて、左右のボルトの締付けが不適切なため、使用過程においてボルトが緩むものがある。そのため、そのままの状態で使用を続けると、オーリングが破損して作動油が流出し、最悪の場合、走行不能になるおそれがある。

全車両、ボルトの締付けを点検し、緩みのあるものはボルト及びオーリングを新品に交換し、ボルトを適切に締付ける。

識別：ボルトの端部に白ペンキを塗布し、識別する。
