## 改善箇所説明図

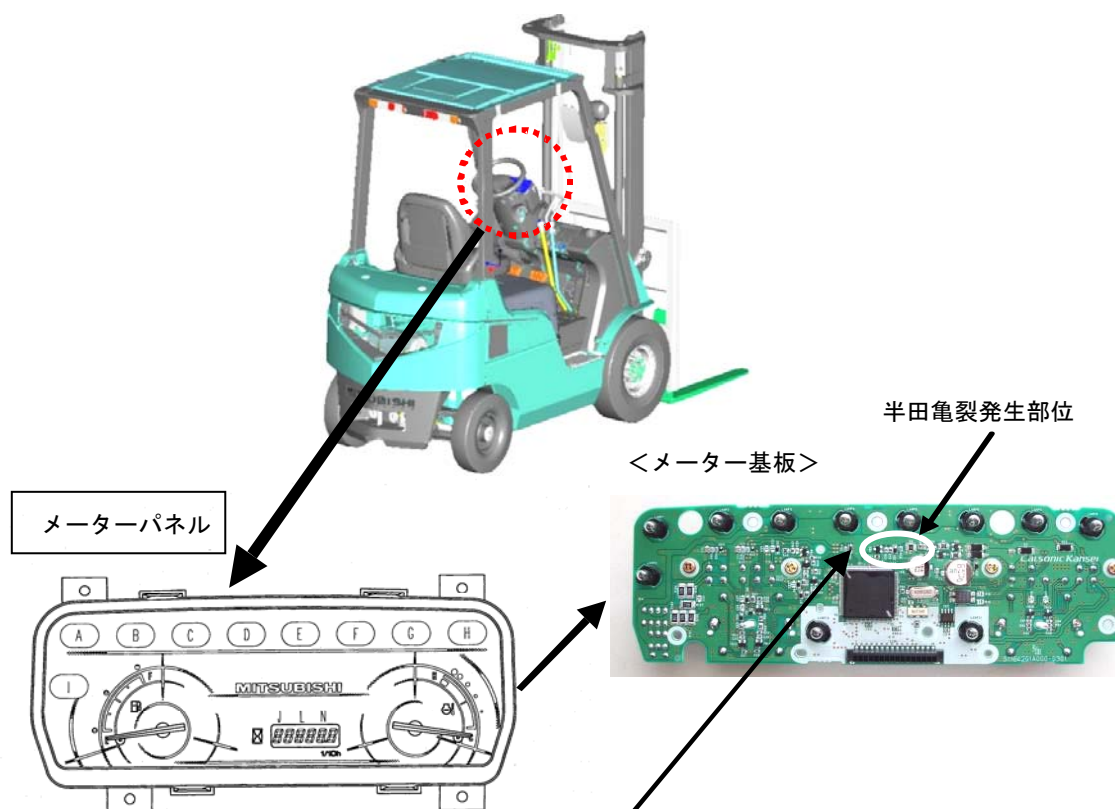
注：□ は、交換部品を示す

自動変速機付車において、メーターパネルの基板が不適切なため、メーター内部の温度上昇による基板の熱膨張の繰返しにより、抵抗半田部に亀裂が生じるものがある。そのため、そのまま使用を続けると、亀裂が進行し、シフトチェンジしてもパネル内のシフト位置情報が更新されなくなり、最悪の場合、前後進の切り替えができず、シフト位置と逆方向に走行するおそれがある。

全車両、メーターパネルを対策品と交換する。

メーターパネル裏面に、白ペイントを塗布する。
