## 改善箇所説明図

### 基準不適合発生箇所

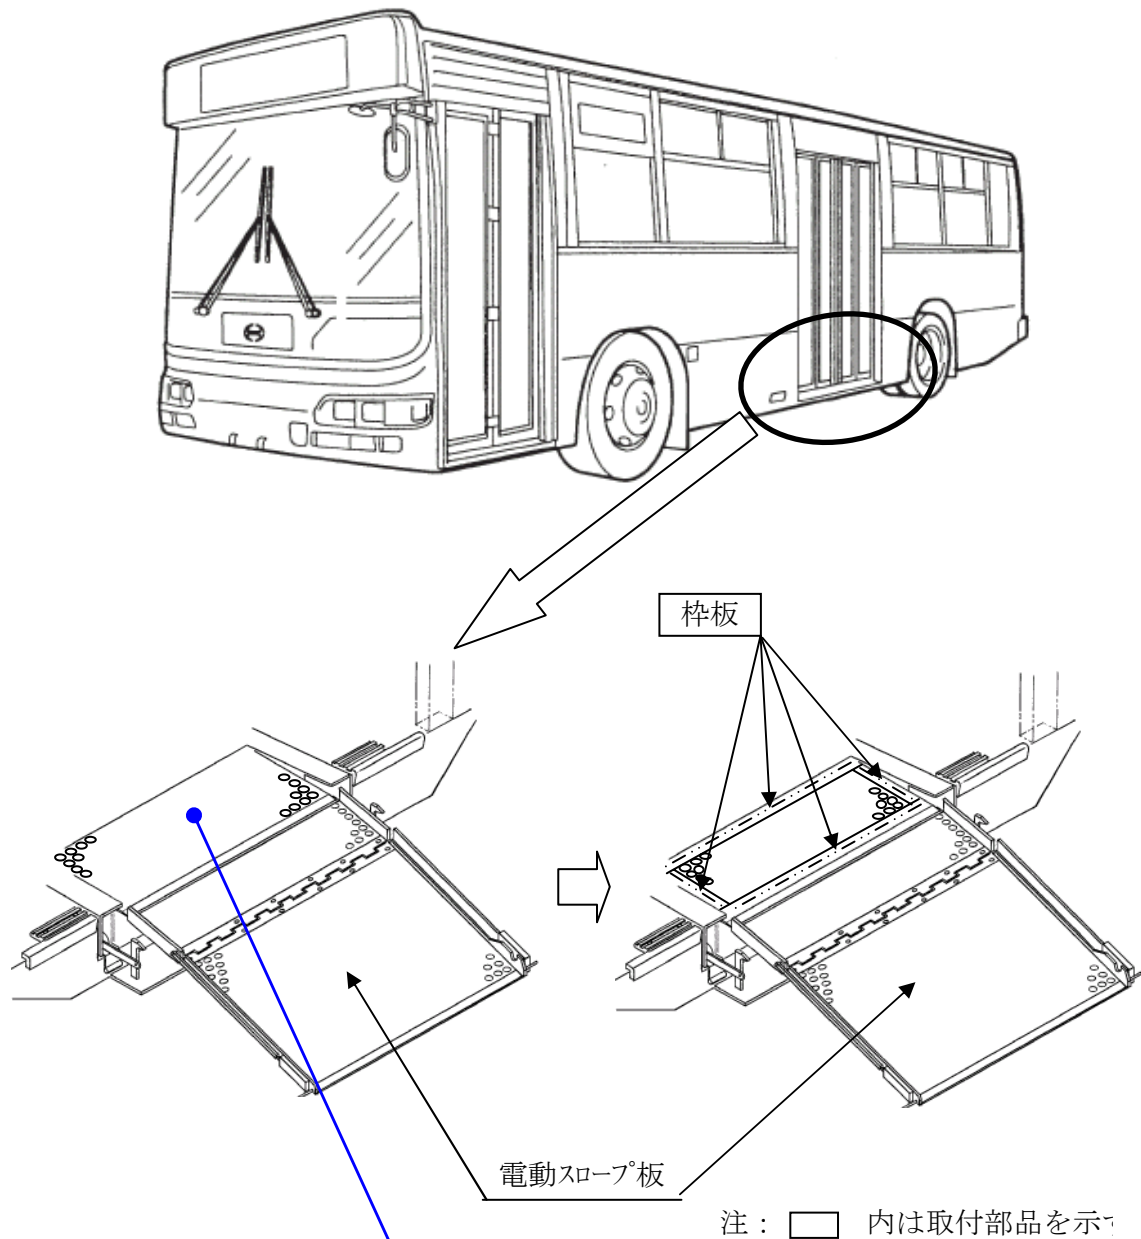
電動式スロープ板を装着したノンステップバスにおいて、乗降口のマットの接着が不適切なため、当該マットが剥がれるものがある。そのため、そのままの状態で使用を続けると、最悪の場合、足をかけた際に剥がれたマットが滑り、乗降客が転倒するおそれがある。

全車両、当該マットに枠板を取り付ける。

改善済車には、ネームプレート右上側のビス頭部に黄色ペイントを塗布する。
