## 改善箇所説明図①

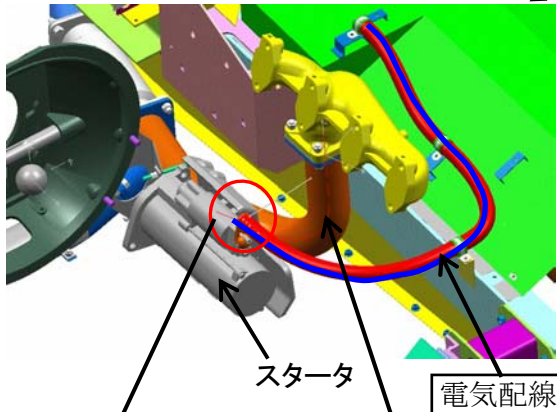
<改善前>

スタータ

電気配線

排気管

基準不適合箇所

圧縮天然ガス車(CNG車)において、スタータへの電気配線の耐熱性が不十分なため、排気管からの熱により被覆が剥がれてケーブルが露出するものがある。そのため、最悪の場合、電気配線が短絡して、原動機が停止し、再始動できなくなるおそれがある。

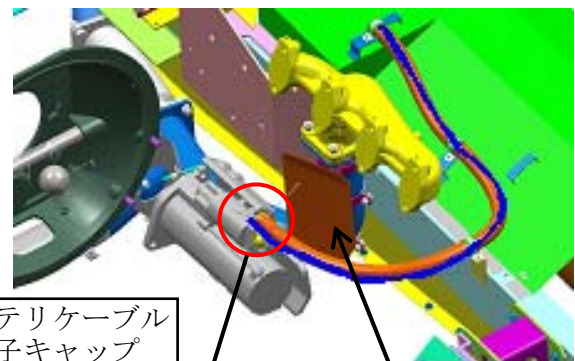
<改善後>

バッテリーケーブル  
端子キャップ

遮熱板

改善の内容：全車両、排気管に遮熱板を取り付け、バッテリーケーブル端子キャップを対策品に交換する。また、当該電気配線に断熱用被覆を追加する（被覆追加作業が困難な車両は、電気配線に対策品と交換する。）。なお、当該電気配線に損傷があるものは、電気配線に対策品と交換する。

識別：車両左後方点検扉の内側に白色ペイントを塗布する。
