## 改善箇所説明図②

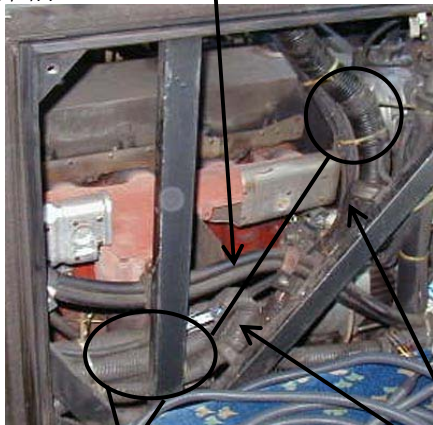
減圧弁リリースバルブホース  
＜対策前＞

電気配線

基準不適合箇所

圧縮天然ガス車(CNG車)において、原動機のコントロールユニットの電気配線の取り回しが不適切なため、排気管からの熱により被覆が剥がれるものがある。そのため、最悪の場合、配線間で短絡して、原動機が停止し、再始動できなくなるおそれがある。

改善の内容：全車両、当該電気配線に断熱用被覆を追加するとともに、バンドクリップを対策品と交換する。また、当該電気配線に損傷があるものは、電気配線を対策品と交換する。なお、排気管の周辺にあるCNG減圧弁リリースバルブホースについても、予防措置として合わせて断熱用被覆を追加する。

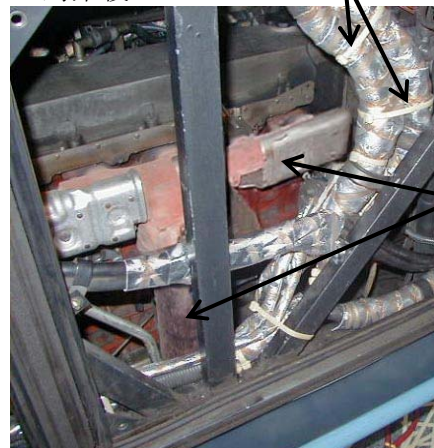
＜対策後＞

バンドクリップ

排気管
