## 改善箇所説明図

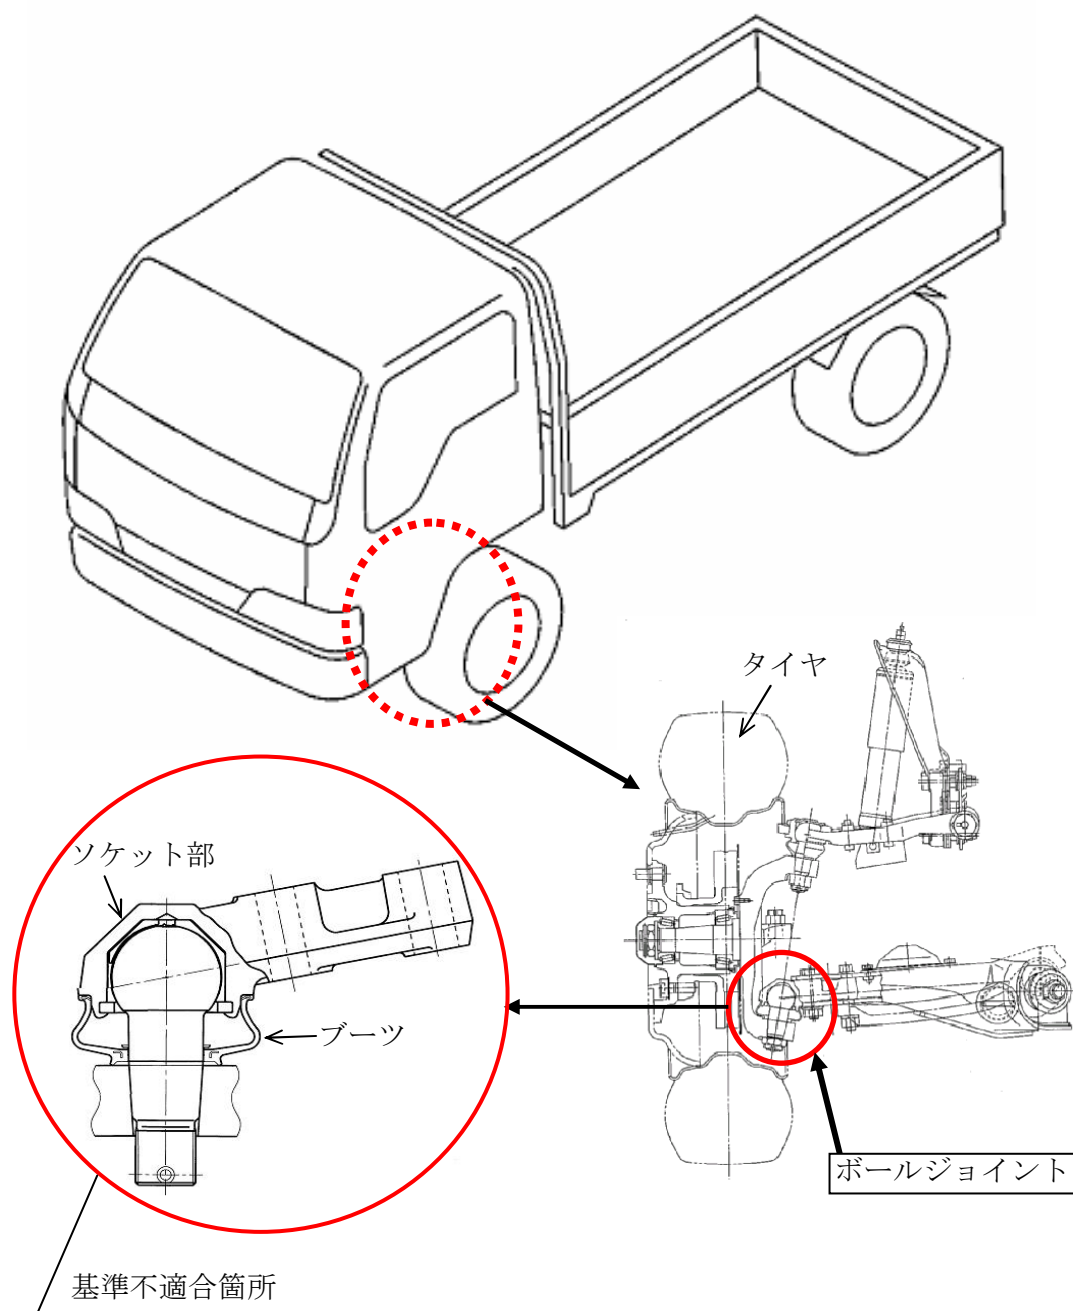
前輪独立懸架方式の車両において、ロアアームとナックルを連結しているボールジョイントソケット部の強度が不十分なため、ゴムブーツが損傷した場合に早期に摩耗が進行して当該ソケット部に亀裂が生じるものがある。そのため、そのまま使用を続けると、亀裂が進行し、ロアアームがナックルから外れ、走行不能に至るおそれがある。

**改善の内容：**全車両、ロアアームボールジョイントを対策品と交換する。  
 なお、部品の供給に時間を要することから、当面の暫定措置として、全車両、ゴムブーツ部を点検し、損傷しているものは対策品と交換し、損傷していないものは、後日対策品と交換する。
