## 改善箇所説明図

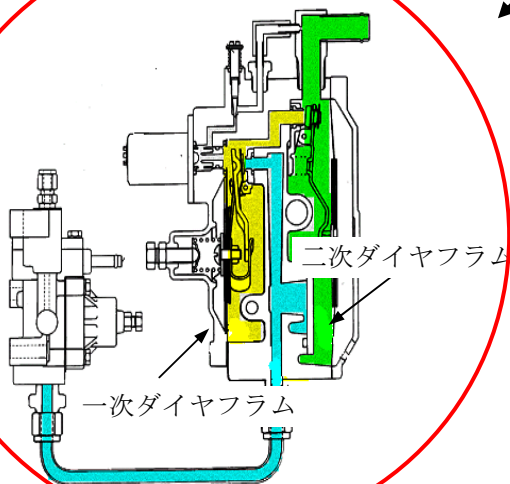
基準不適合箇所

圧縮天然ガス自動車（CNG車）において、燃料を供給する低压側減圧器（レギュレータ）の一次ダイヤフラム（第一段階の減圧用）の強度が不足しているため、作動の繰り返しにより損傷するものがある。そのため、燃料濃度が濃くなりエンジン回転不調や始動不良となり、そのままの状態で使用を続けるとバックファイアが発生することがあり、最悪の場合、二次ダイヤフラムが破損して燃料が漏れるおそれがある。

改善の内容：全車両、低压側減圧器を対策品と交換する。

識別：低压側減圧器に黄色ペイントを塗布する。
