## 改善箇所説明図

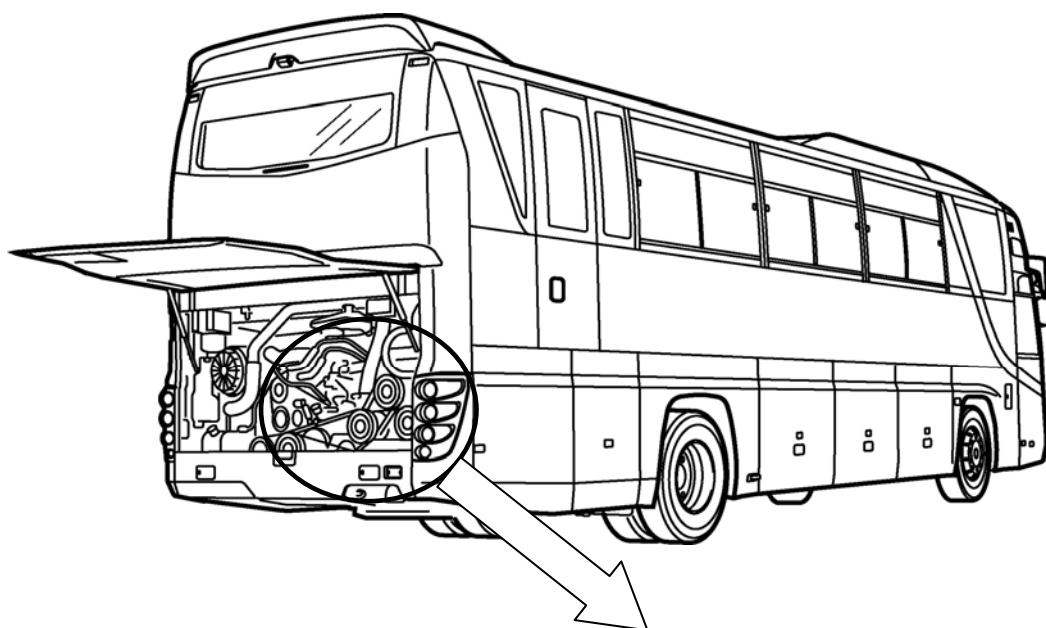
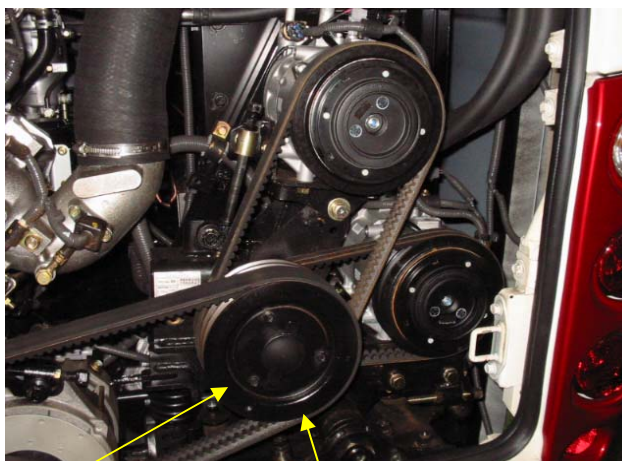
アイドルプーリ

エアコン駆動用ベルトを保持するアイドルプーリの構造が不適切なため、当該プーリのベアリングを潤滑するグリスが飛散するものがある。そのため、そのままの状態で使用を続けると、当該ベアリングが焼き付き、最悪の場合、プーリとベルトが擦れて発火するおそれがある。

全車両、当該アイドルプーリを対策品と交換する。

部品は交換部品を示す。
