## 改善箇所説明図 ②

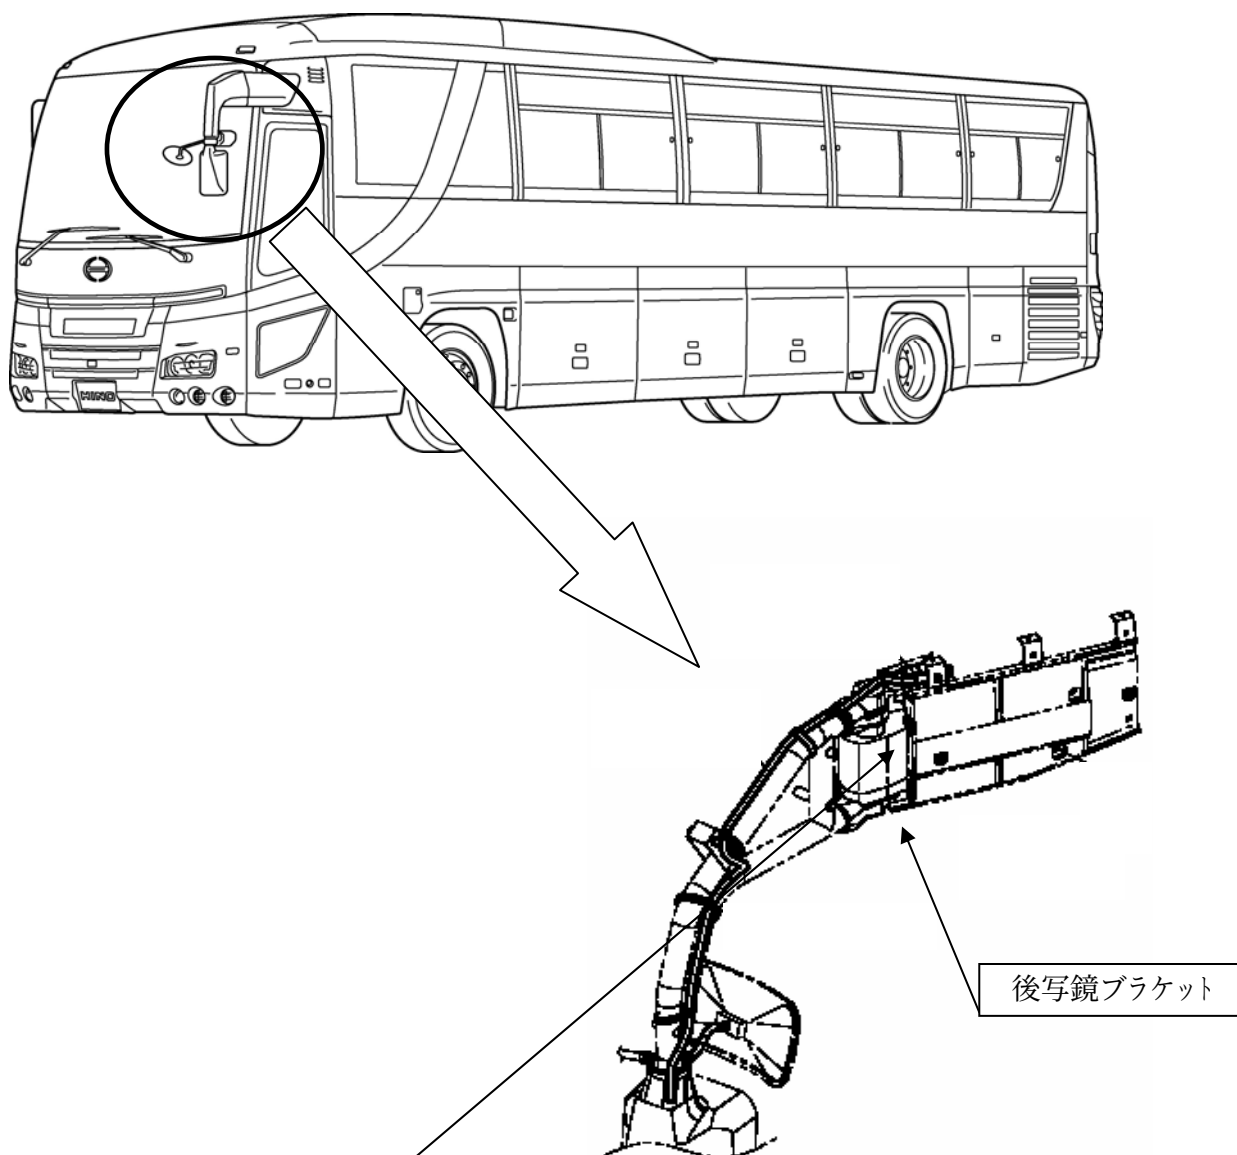
左側後写鏡を取り付けるステーのブラケットの形状が不適切なため、車体側のブラケットとの間に隙間が生じて、ボルトを締め付けた際にステア側のブラケットに亀裂が発生するものがある。そのため、そのままの状態で使用を続けると、最悪の場合、当該後写鏡が脱落するおそれがある。

全車両、左側後写鏡ブラケットを対策品と交換する。

部品は交換部品を示す。

識別；改善済車両には、乗降口の車両番号プレート左上に黄色ペイントを塗布する。
