## 改善箇所説明図

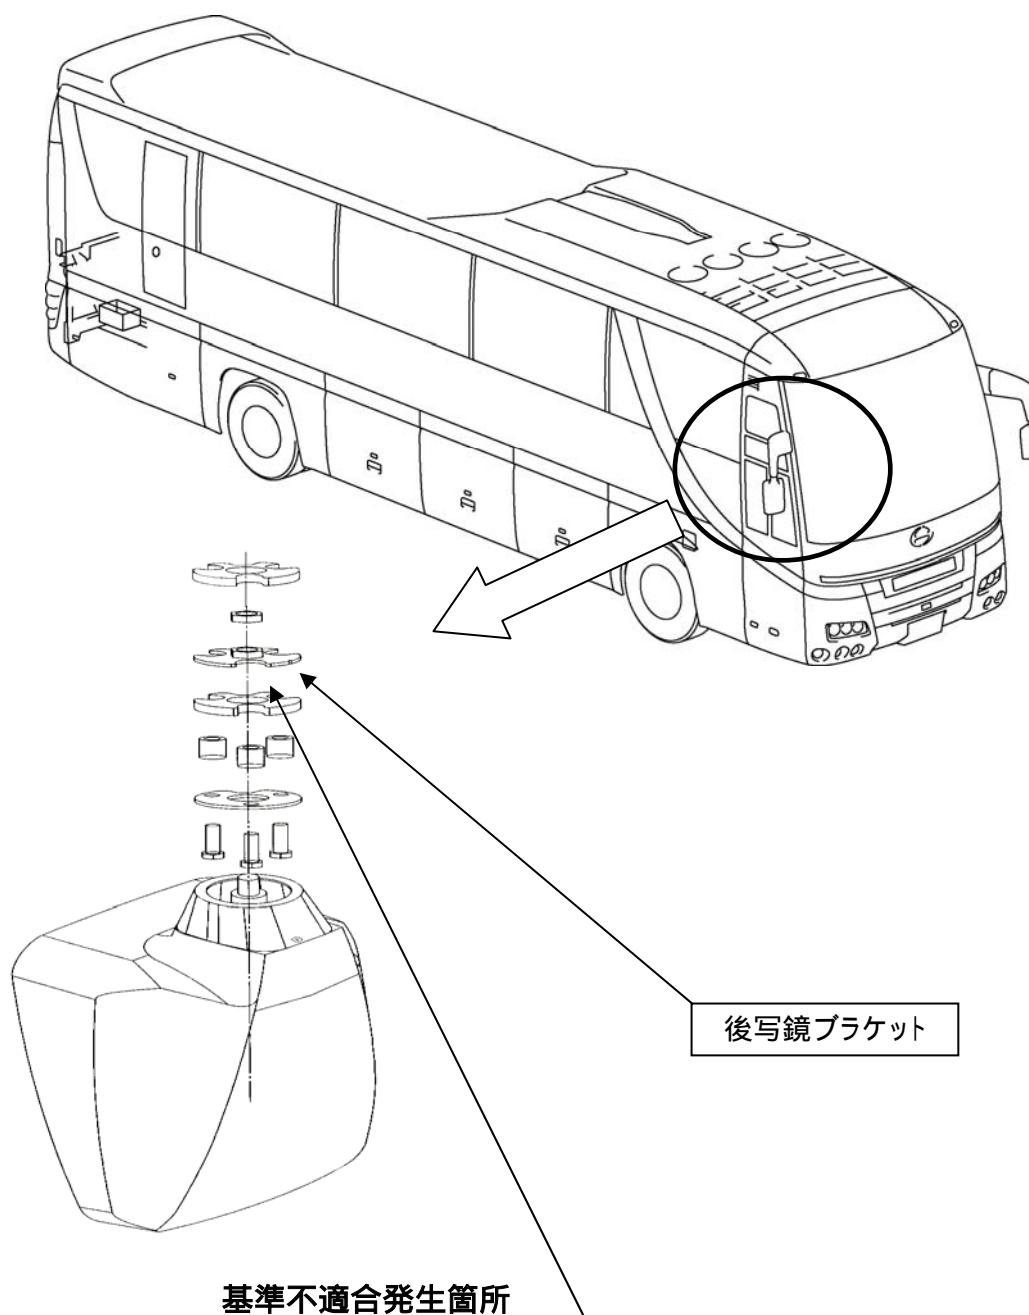
右側後写鏡の角度を保持するナットのブラケットへの溶接が不適切なため、溶接が剥がれ当該後写鏡の角度が変わり、後方視界が確保できなくなるおそれがある。

部品は交換部品を示す。

全車両、右側後写鏡ブラケットを対策品と交換する。

識別；改善済車両には、乗降口の車両番号プレート左上に黄色ペイントを塗布する。
