## 改善箇所説明図

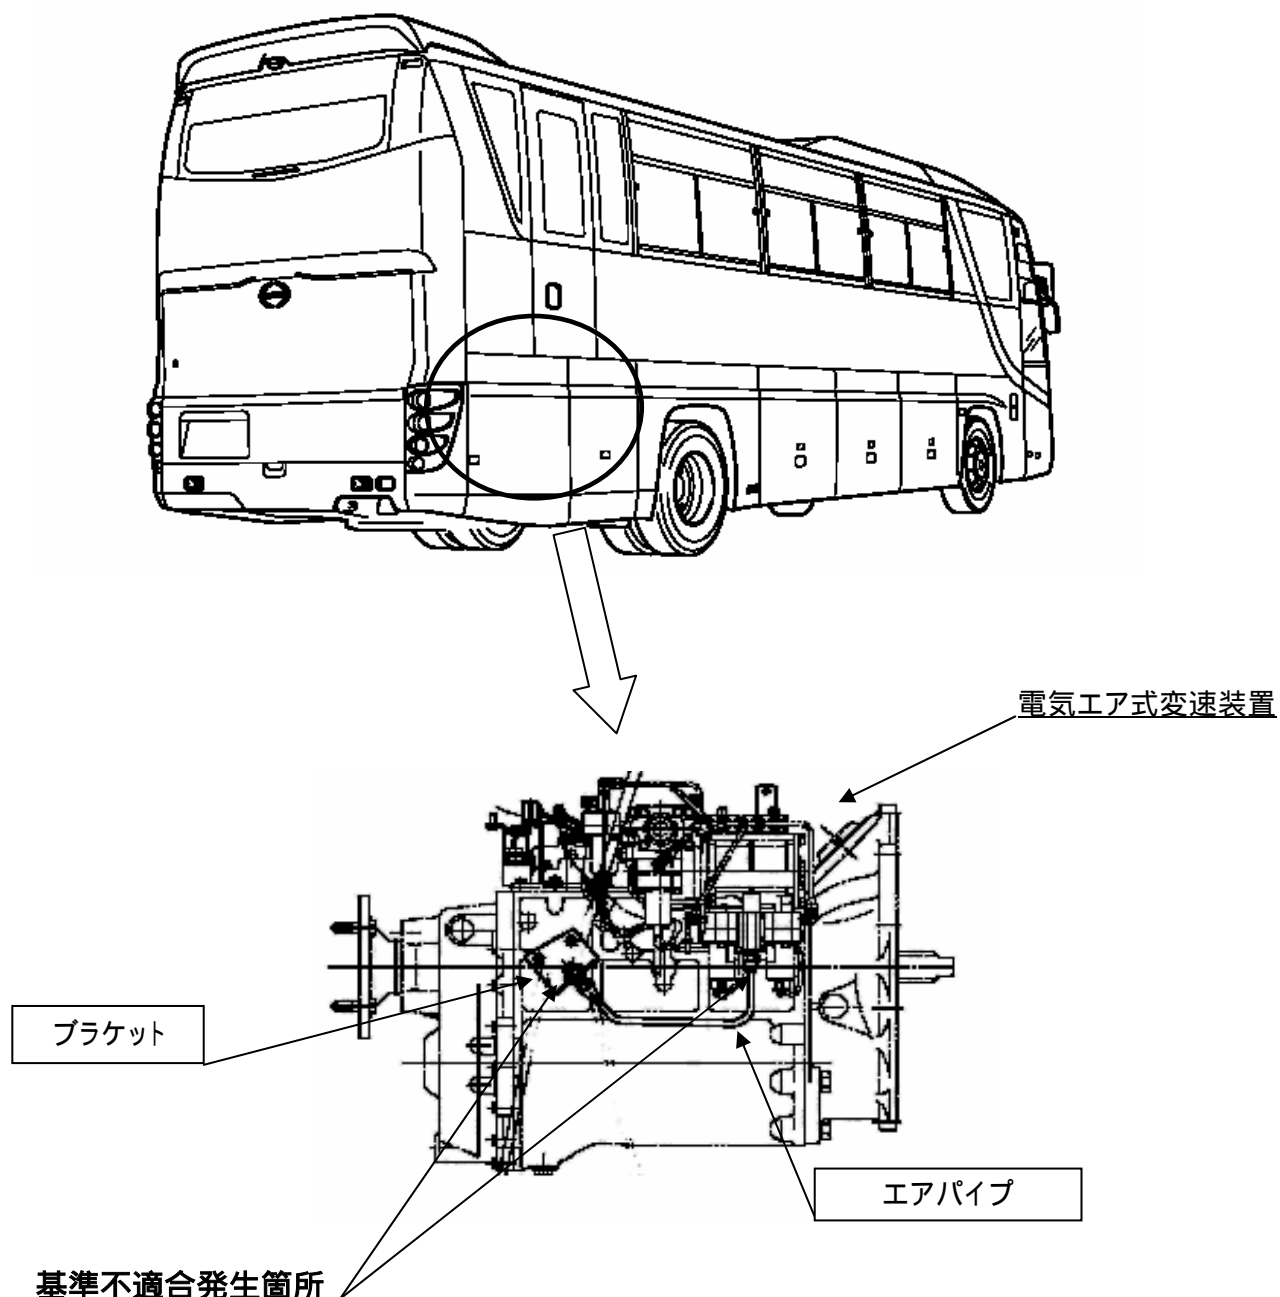
電気エア式変速機用エアパイプを固定するブラケットの強度が不足しているため、エンジンの振動により当該パイプに亀裂が発生するものがある。そのため、エアが漏れて、最悪の場合、変速できなくなるおそれがある。

全車両、当該ブラケットを対策品と交換するとともにエアパイプを新品と交換する。

部品は交換部品を示す。
