## 改善箇所説明図

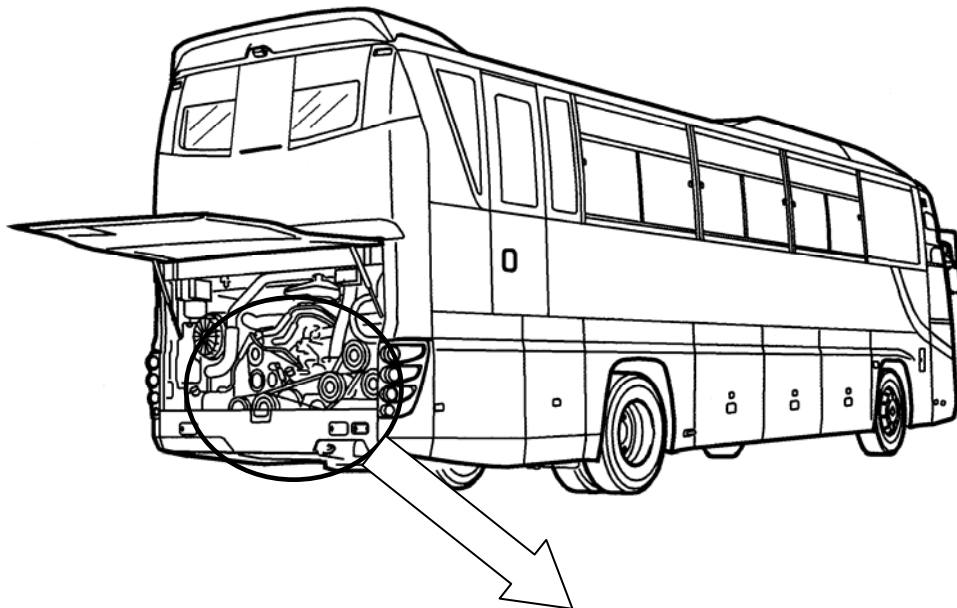
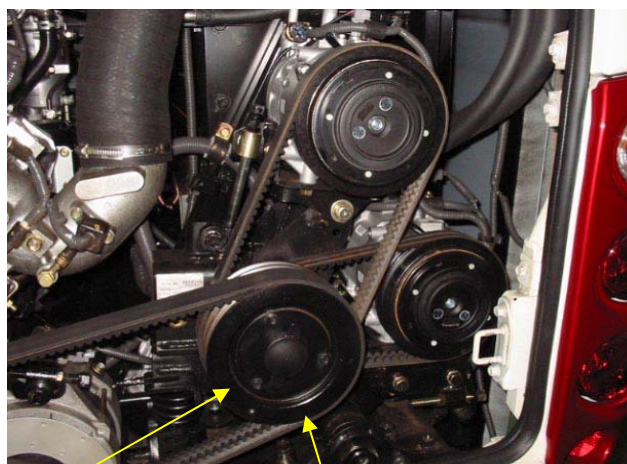
アイドルプーリ

エアコン駆動用ベルトを保持するアイドルプーリの構造が不適切なため、当該プーリのベアリングを潤滑するグリスが飛散するものがある。そのため、そのままの状態で使用を続けると、当該ベアリングが焼き付き、最悪の場合、プーリとベルトが擦れて発火するおそれがある。

**改善の内容:** 全車両、当該アイドルプーリを対策品と交換する。
