## 改善箇所説明図②

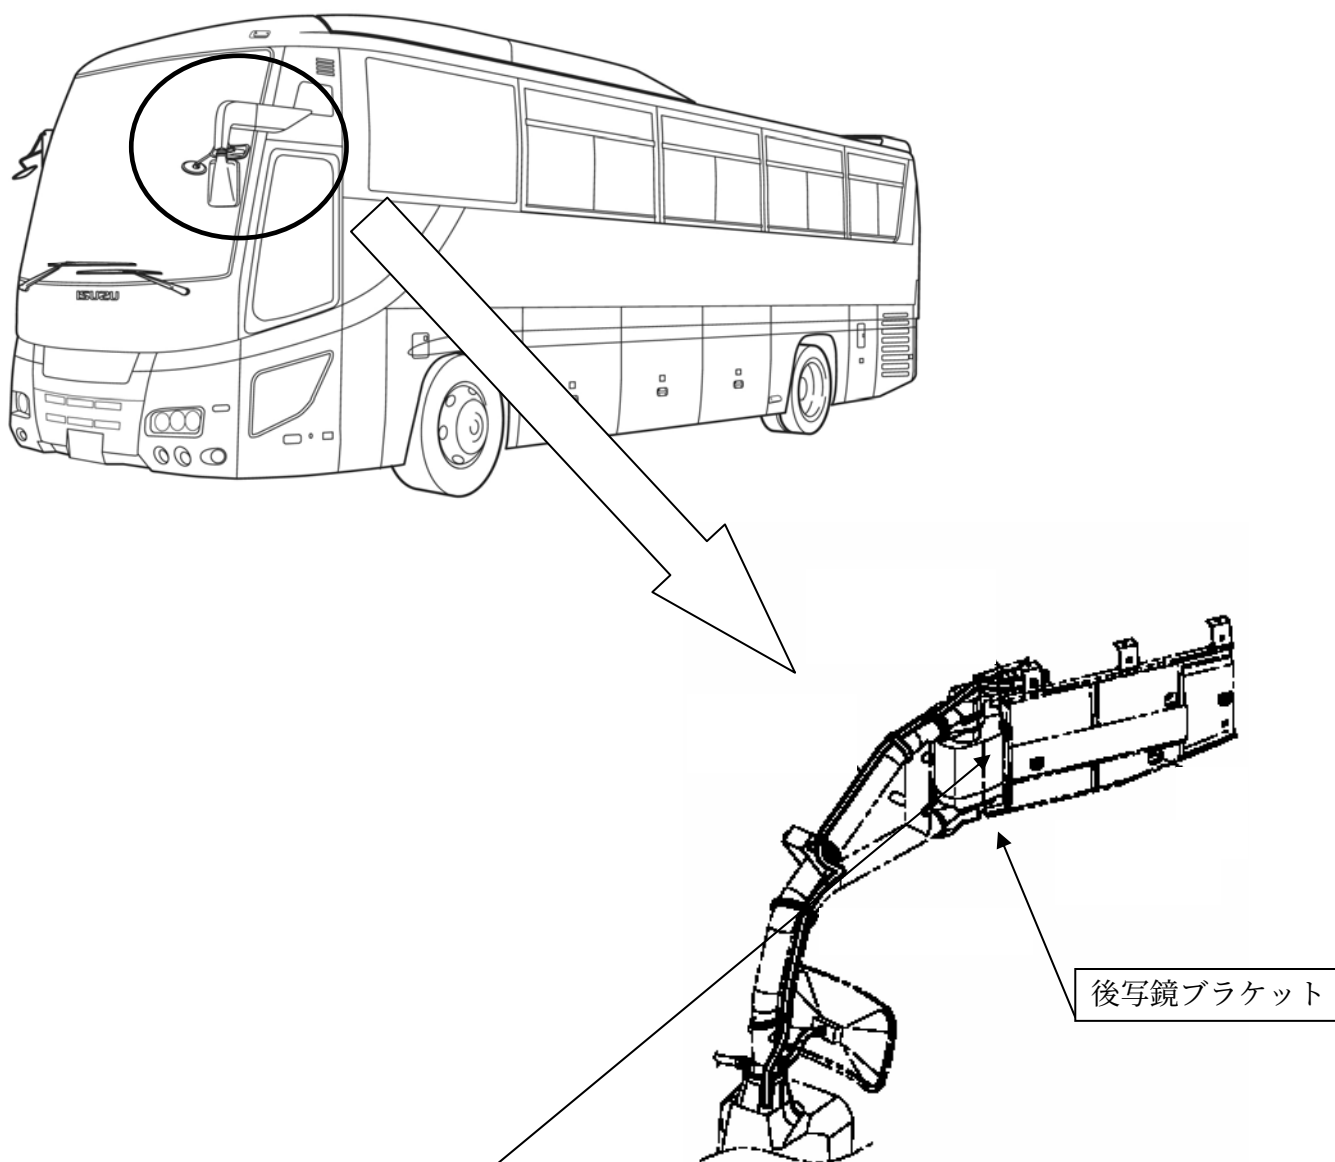
### 基準不適合発生箇所

左側後写鏡を取り付けるステーのブラケットの形状が不適切なため、車体側のブラケットとの間に隙間が生じて、ボルトを締め付けた際にステー側のブラケットに亀裂が発生するものがある。そのため、そのままの状態で使用を続けると、最悪の場合、当該後写鏡が脱落するおそれがある。

**改善の内容:** 全車両、左側後写鏡ブラケットを対策品と交換する。

**識別:** 乗降口の車両番号プレート左上に黄色ペイントを塗布する。
