## 改善箇所説明図

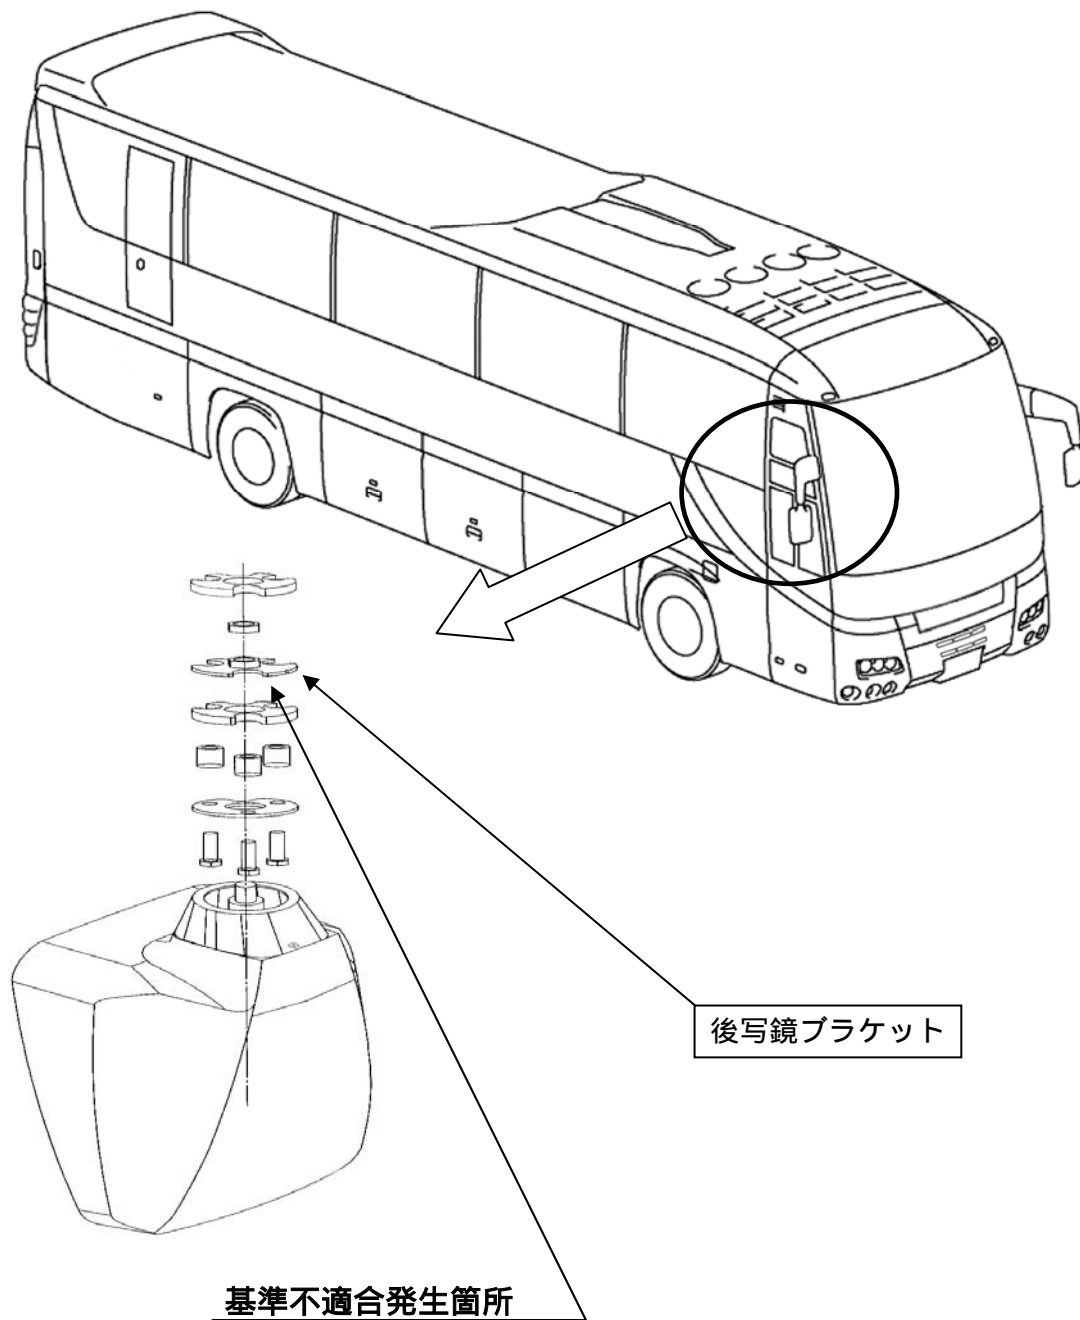
右側後写鏡の角度を保持するナットのブラケットへの溶接が不適切なため、溶接が剥がれ当該後写鏡の角度が変わり、後方視界が確保できなくなるおそれがある。

**改善の内容:** 全車両、右側後写鏡ブラケットを対策品と交換する。

**識別:** 乗降口の車両番号プレート左上に黄色ペイントを塗布する。
