## 改善箇所説明図

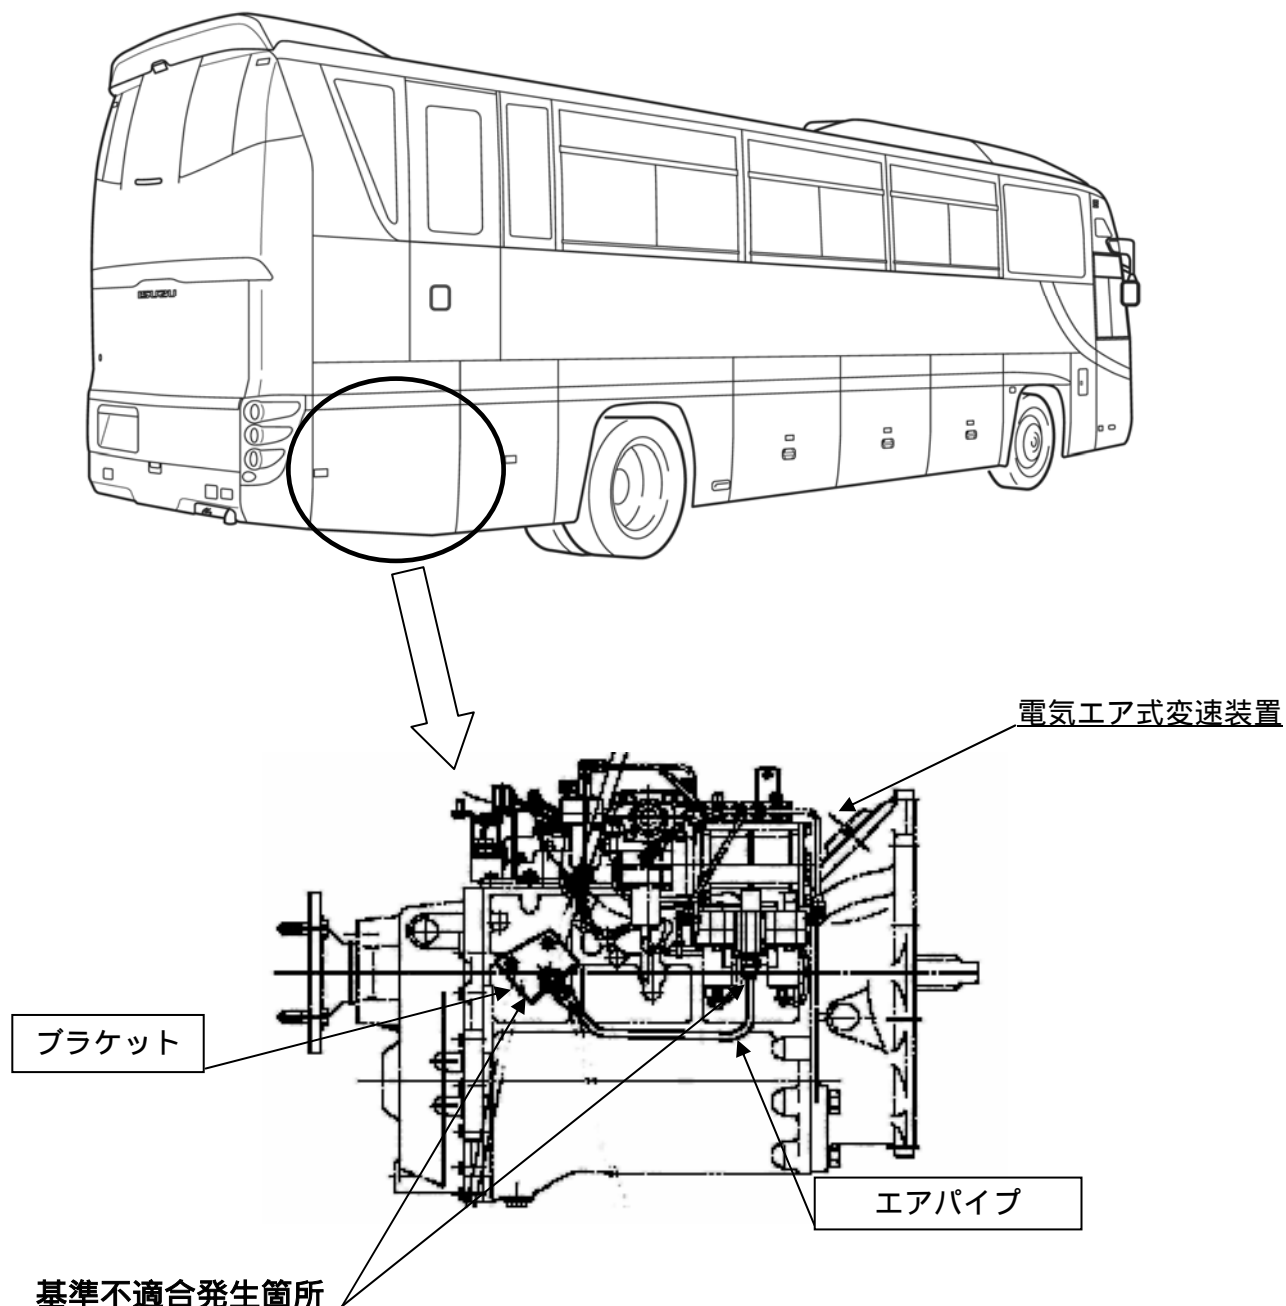
電気エア式変速機用エアパイプを固定するブラケットの強度が不足しているため、エンジンの振動により当該パイプに亀裂が発生するものがある。そのため、エアが漏れて、最悪の場合、変速できなくなるおそれがある。

**改善の内容:** 全車両、当該ブラケットを対策品と交換するとともにエアパイプを新品と交換する。
