## 改善箇所説明図

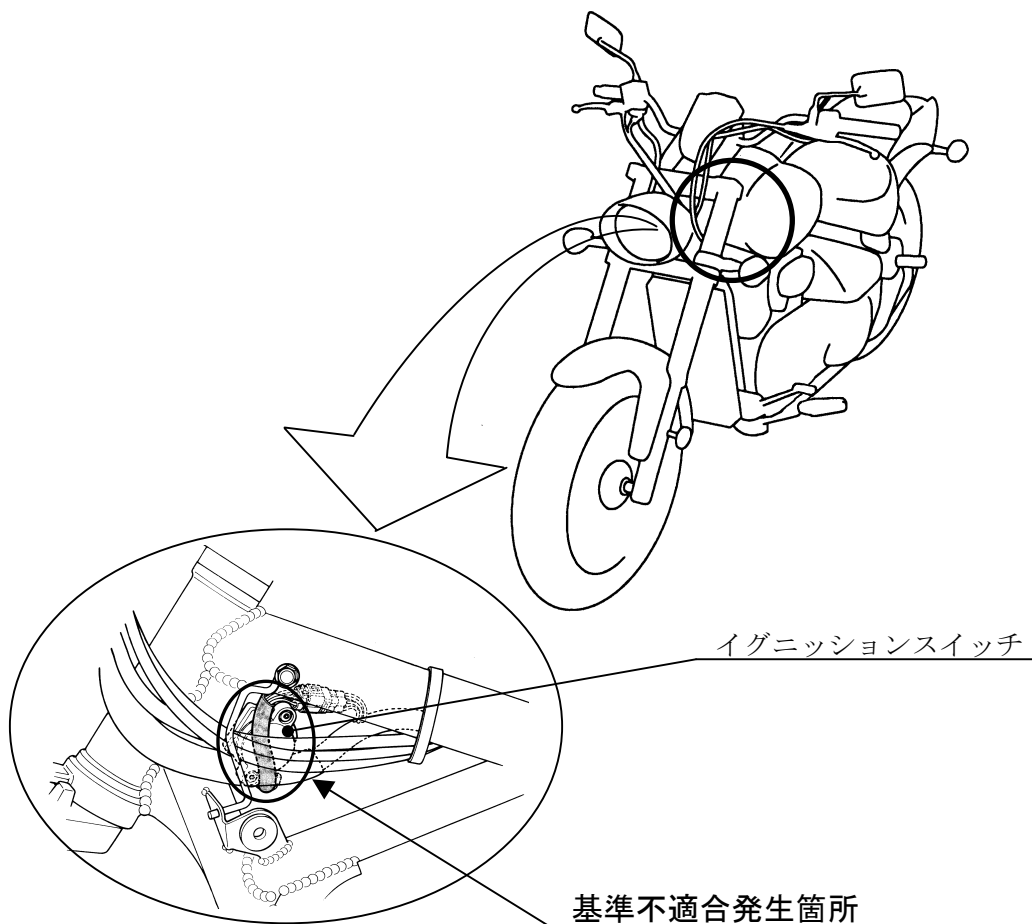
電気装置において、イグニッションスイッチの配線の取り回しが不適切なため、クラッチケーブル、スロットルケーブル、メインハーネスと干渉しているものがある。

そのため、そのままの状態で使用を続けると、当該部位が摩耗して配線の被覆が破れ短絡し、最悪の場合、エンジンが停止して再始動ができないおそれがある。

全車両、イグニッションスイッチの配線状態を点検し、

- ① 配線が干渉しているものは、取り回しを修正する。
- ② 配線が干渉してイグニッションスイッチ等の部品が損傷しているものは、新品に交換するとともに、配線の取り回しを変更して組付ける。
