## 改善箇所説明図

### 基準不適合発生箇所

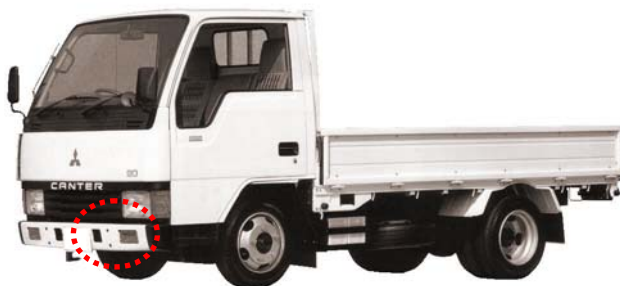
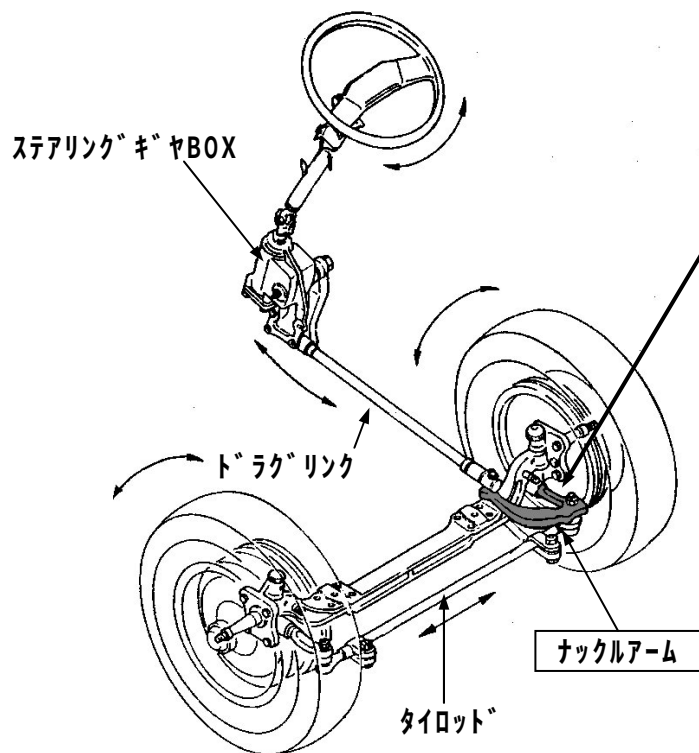
パワーステアリング装着車において、ナックルアームの強度が不足しているため、据切りの多用や操舵頻度の高い走行を繰り返すと、当該アームに亀裂が発生するものがある。そのため、そのままの状態で使用を続けると、最悪の場合、ナックルアームが折損して操舵不能となるおそれがある。

全車両、ナックルアームを対策品と交換する。

なお、対策品の全数供給に時間を要することから、当面の暫定措置として、ナックルアームの亀裂の有無を点検し、亀裂のある場合は対策品と交換し、問題のない場合は後日対策品と交換する。
