## 改善箇所説明図

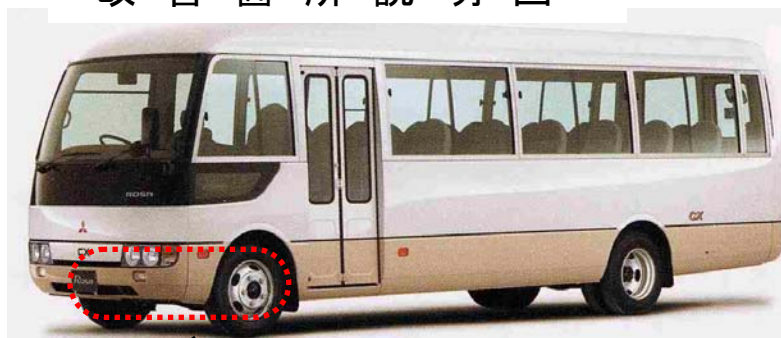
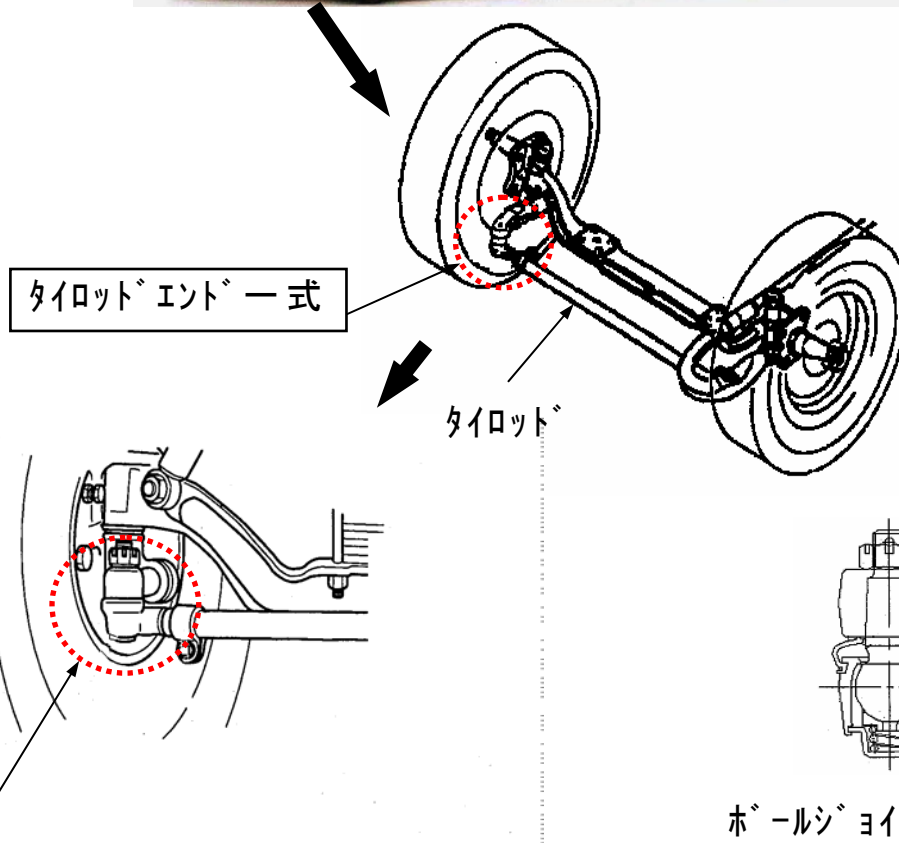
前軸車軸方式の小型バスのタイロッドエンドのボールジョイントにおいて、ダストブーツのシール構造が不適切なため、当該ジョイントへ泥水等が浸入し、樹脂ベアリングが摩耗してガタが発生することがある。

そのため、そのままの状態で使用を続けるとガタが増大し、最悪の場合、ボールジョイントがタイロッドから外れ走行不能になるおそれがある。

当該タイロッドエンド一式を対策品と交換する。

また、当該部位の点検整備内容を充実させ周知することにより、定期点検へのユーザの注意を喚起する。
