## － 改善箇所説明図 －

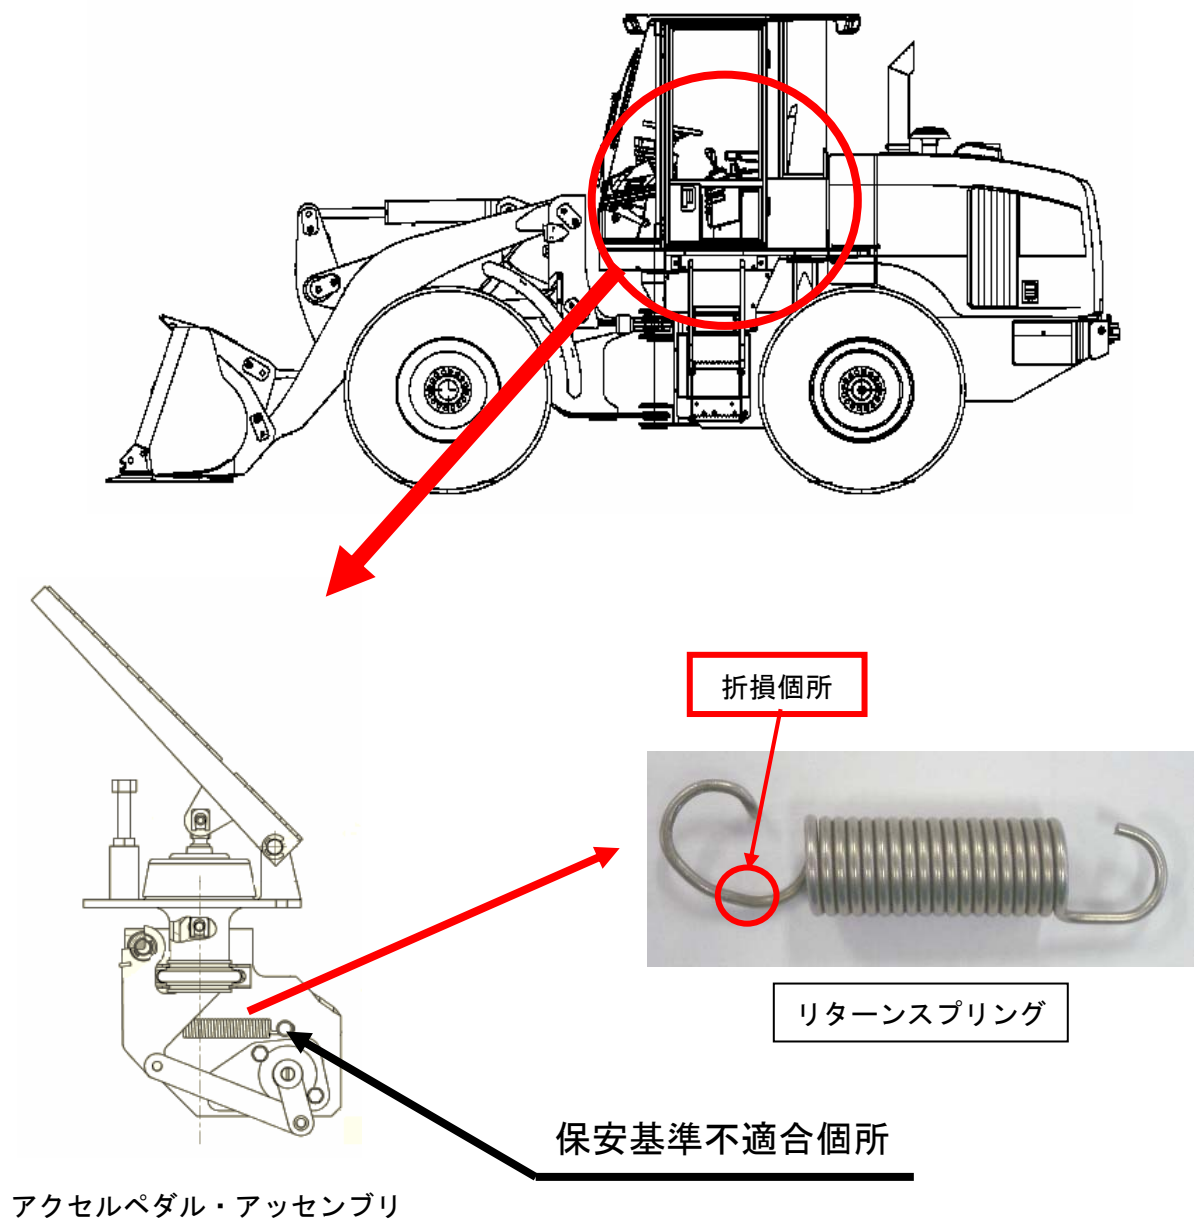
アクセルペダルに装着されているリターンスプリングの製造方法が不適切なため、フック部に傷がついているものがある。そのため、そのまま使用を続けると、当該スプリングが折損しアクセルペダルが踏込まれたまま戻らなくなり、エンジン回転が下がらなくなるおそれがある。

全車両、リターンスプリングを良品と交換する。

識別：対策済み車両には、リターンスプリングに白ペンキを塗布する。
