## 改善箇所説明図

走行ミッション

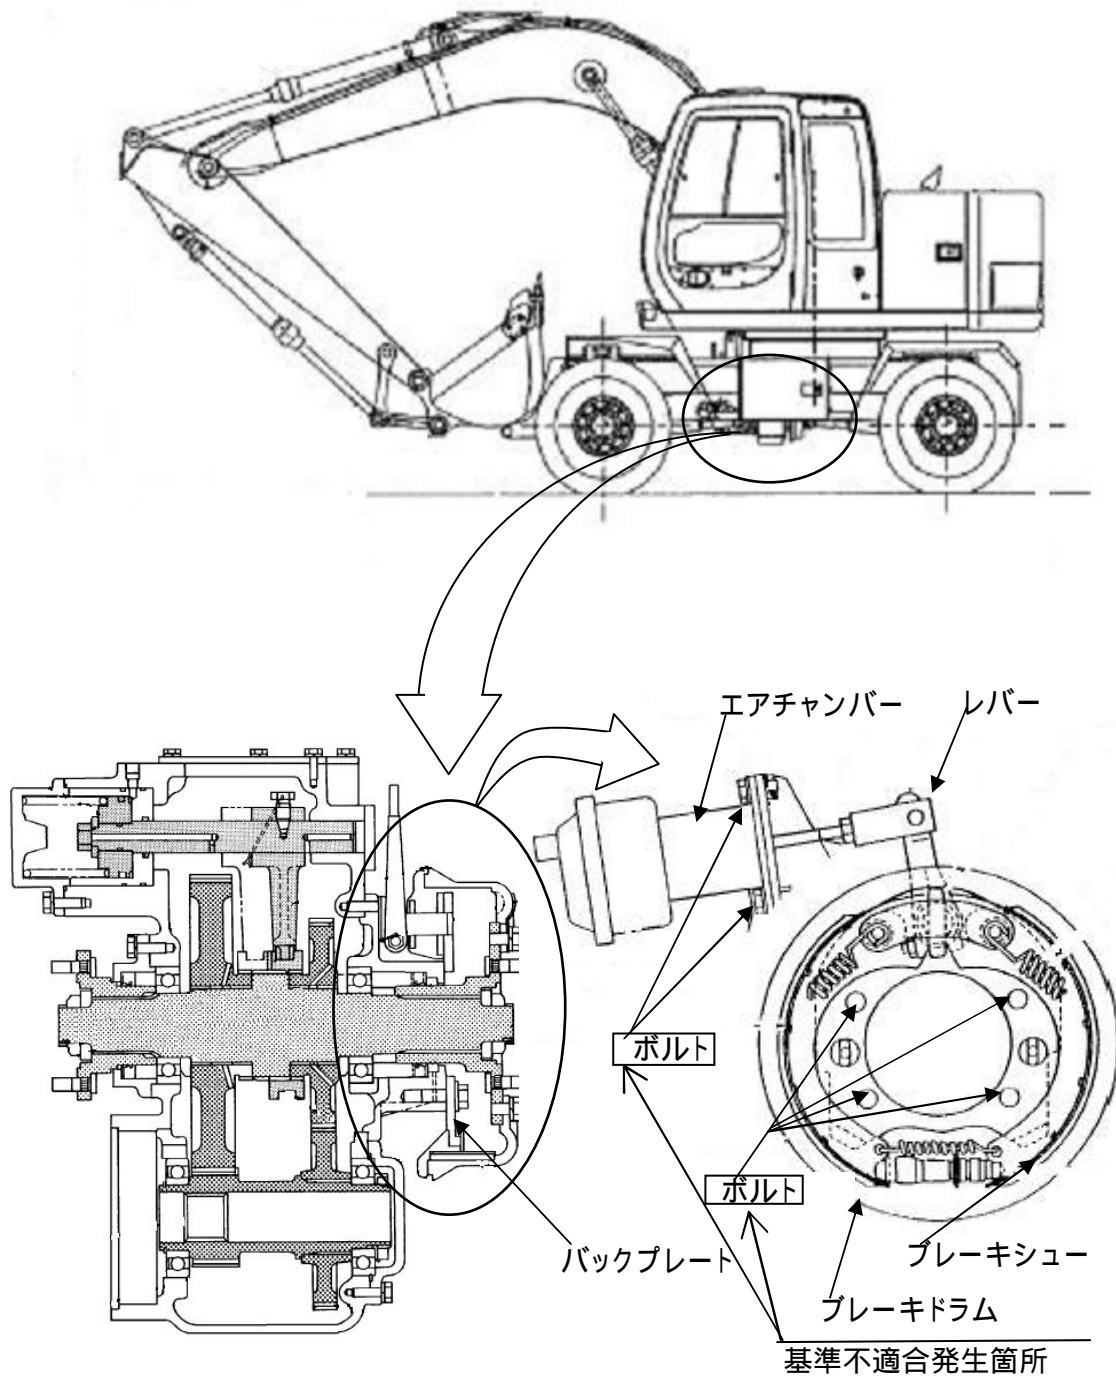
駐車ブレーキにおいて、エアチャンバー及びバックプレートの取付けボルトに熱処理を行っていないものが混入し、強度が不足しているため、当該ボルトが破損する恐れがある。そのため、バックプレートが外れ、駐車ブレーキが効かなくなる。または、駐車ブレーキが解除されなくなり、ブレーキシューが焼損するおそれがある。

改善内容  
全車両、取付けボルトを良品に交換する。
