## 改善箇所説明図

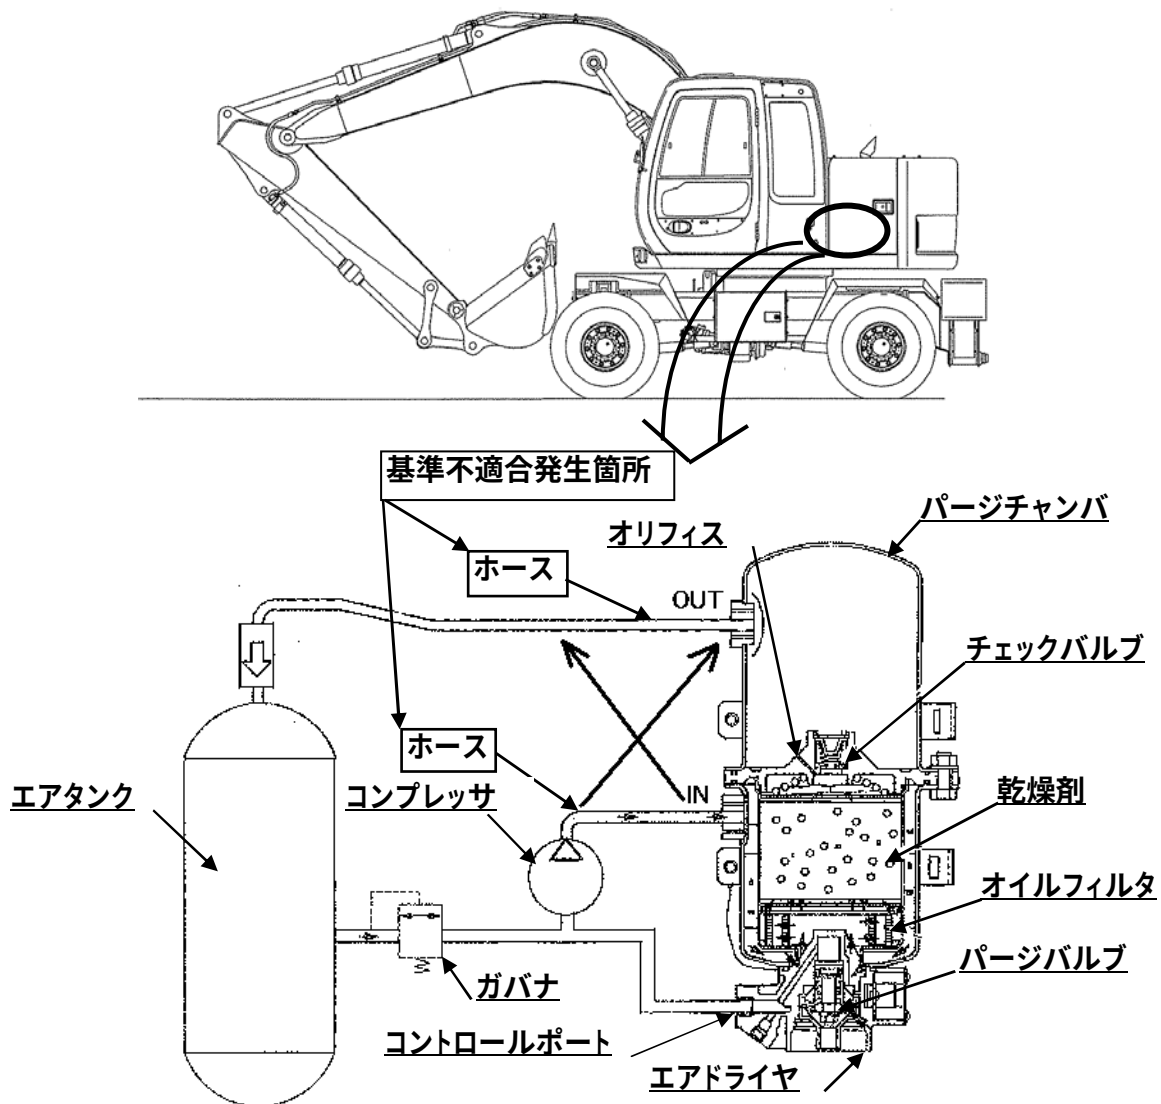
空気式制動装置において、エアコンプレッサとエアドライヤの間のホースを誤装着したため、乾燥されていない空気がパージチャンバ内に送り込まれ、冬季に空気中の水分がチェックバルブとオリフィス部で凍結し、エアタンクに圧縮空気が送れなくなり、主ブレーキが効かなくなるおそれがある。

全車両、エアドライヤホースを正規位置に組替えるとともに、パージチャンバ内の清掃を行なう。
