## 改善箇所説明図

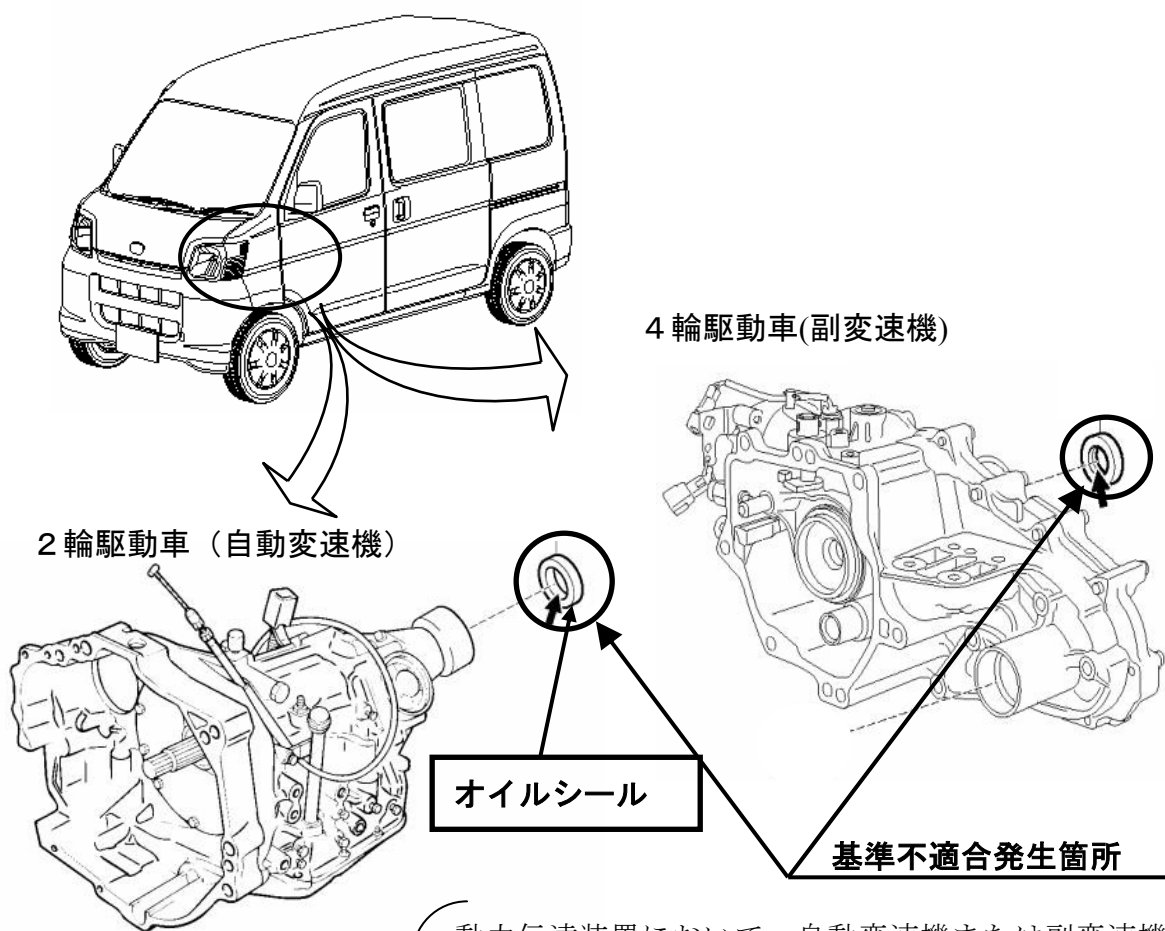
動力伝達装置において、自動変速機または副変速機の組立工程で出力軸の回転状態を確認する治具が不適切なため、当該部のオイルシールを傷つけたものがある。そのため、そのままの状態で使用を続けると、シール部からオイルが漏れ、最悪の場合、自動変速機または副変速機の潤滑が不足し走行不能となるおそれがある。

識別：点検・作業完了後は、運転席シート下の車台番号打刻位置の横に黄色ペイントを塗布す

全車両、自動変速機の製造番号を点検し、対象車両はオイルシールを新品と交換する。  
またオイルが漏れているものについてはオイル量を点検し、規定量を下まわっているものは自動変速機または副変速機を新品に交換する。
