## 改善箇所説明図

### 【不具合発生箇所】

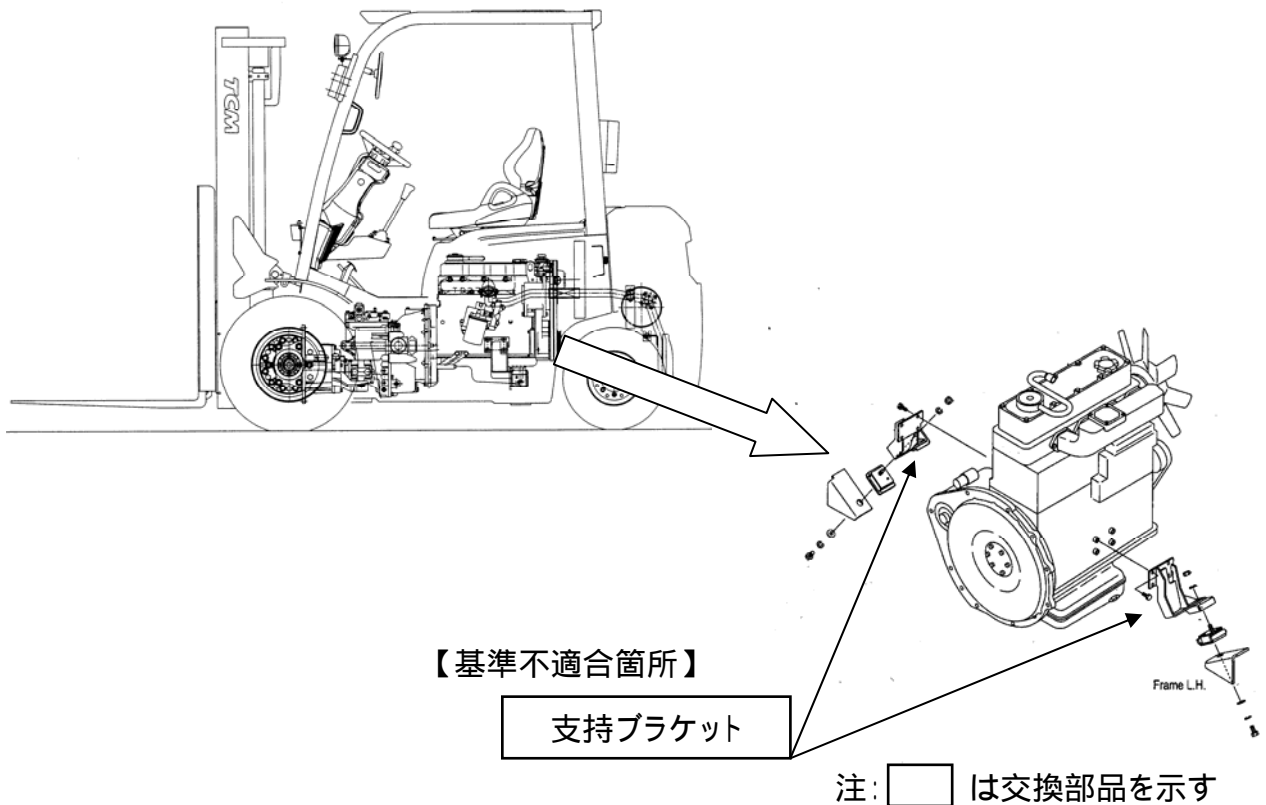
ソリッドタイヤを装着した車両において、原動機を車体に支持している支持ブラケットの強度が不足しているため、走行中の振動により支持ブラケットに亀裂が生じるものがある。そのため、そのままの状態で使用を続けると、支持ブラケットが折損し原動機が外れて傾き、最悪の場合、排気管が折損して騒音が増大するおそれがある。

全車両、当該支持ブラケットを対策品と交換する。

改善実施車は識別のため、支持ブラケットの側面に白ペンキでマーキングする。

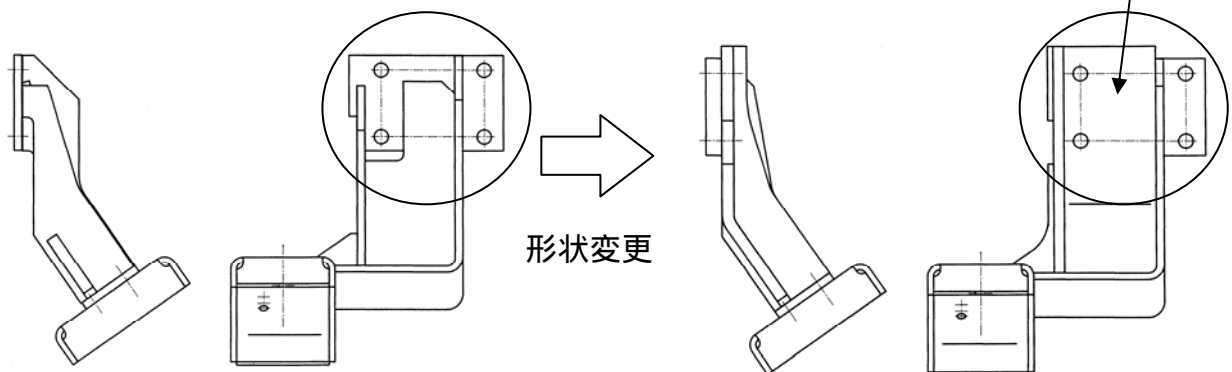
### 現行部品

### 対策部品

### 白ペンキ
