## 改善箇所説明図①

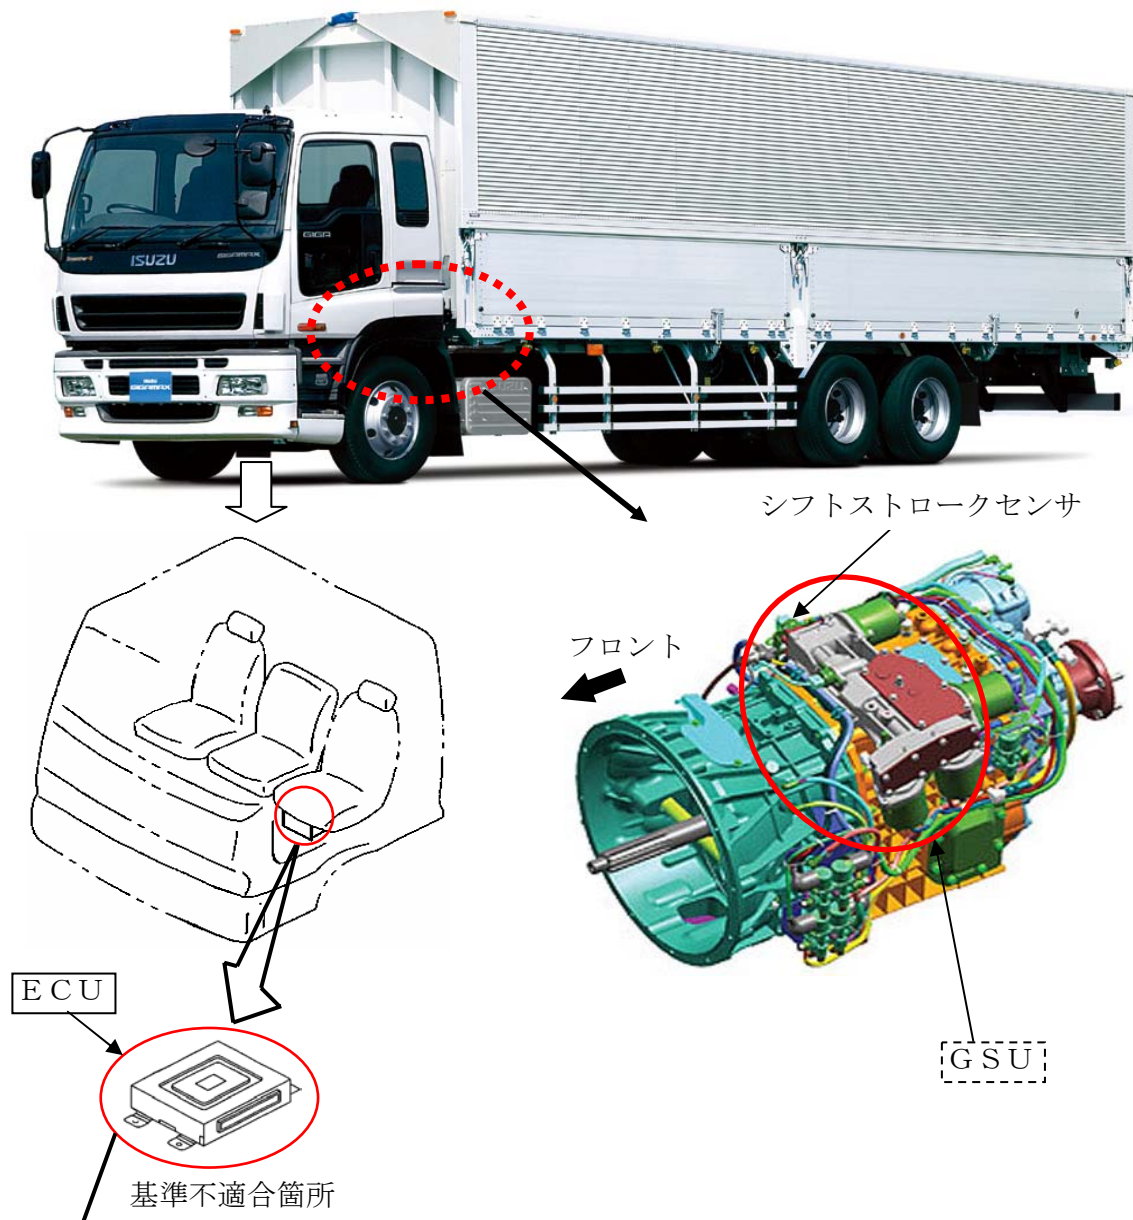
機械式自動変速装置付き車両において、ギアシフトユニット（GSU）の構成部品の構造が不適切なため、GSUの動きが滑らかでなくなったり動かなくなることがあり、最悪の場合、変速不良となるおそれがある。また、コントロールユニット（ECU）の制御プログラムが不適切なため、自動変速動作が途中で止まった場合にシフト位置を誤認して、最悪の場合、一時的に車両が加速したり、シフト位置が表示と異なり前進発進時に車両が後方に動くおそれがある。

**改善の内容：**全車両、制御プログラムを対策したECUに交換し、GSUの構成部品を対策品と交換する。また、シフトストロークセンサ出力を点検し、異常があるものはセンサ軸を新品と交換、正常のものはセンサ溝とセンサ軸の連結部にグリースを塗布する。

**識別：**コントロールユニット（ECU）カバーの右上部に黄色ペイントを塗布する。
