## 改善箇所説明図②

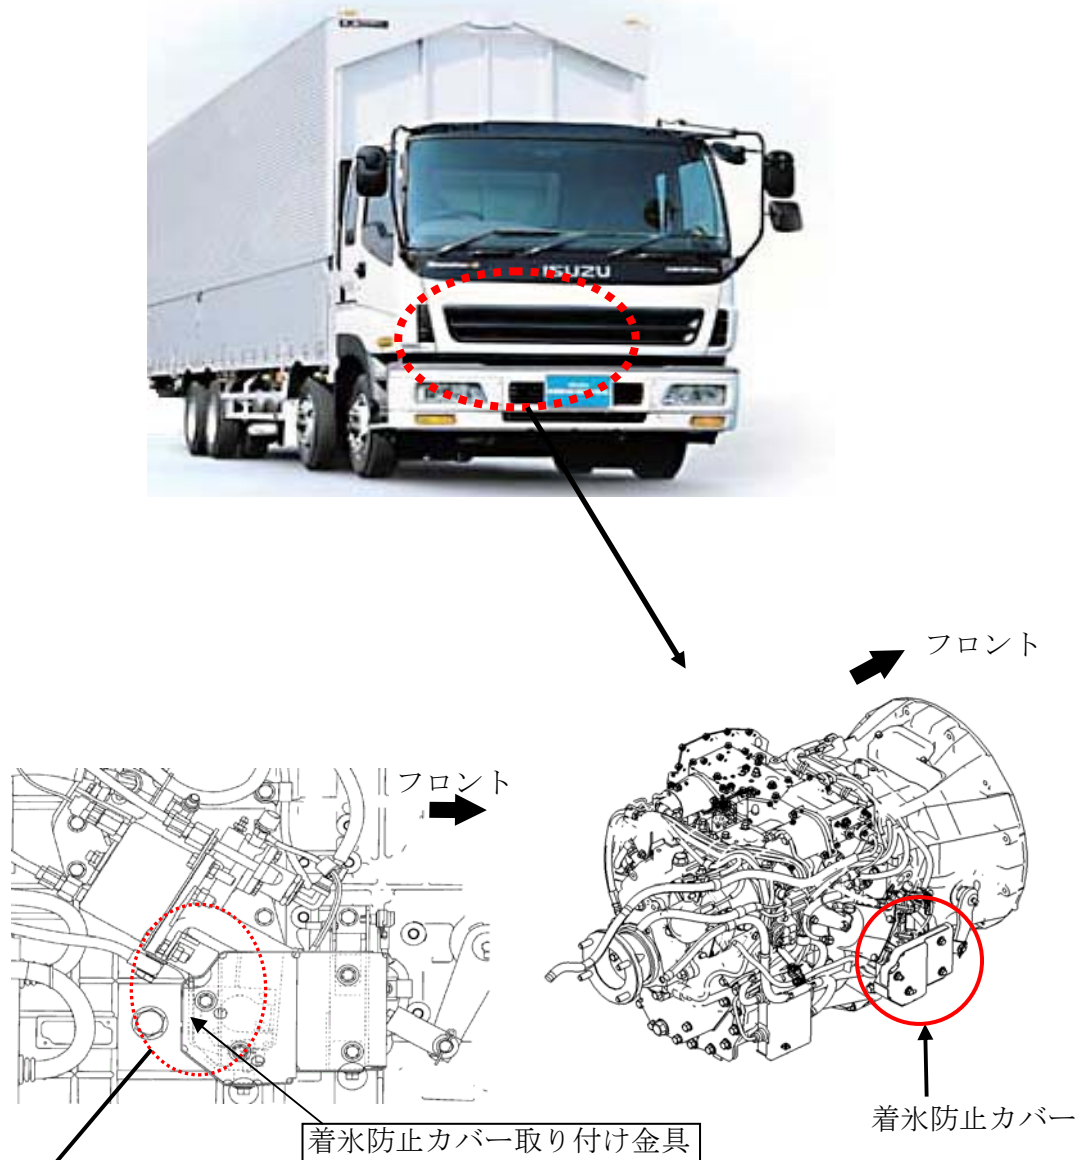
機械式自動変速装置付き車両において、クラッチストロークセンサ部への着氷を防止するカバーの取り付け金具の強度が不足しているものが組み付けられたため、走行中の車両振動等により、当該金具が破損することがある。そのため、当該センサ部に着氷して、そのまま使用を続けると、最悪の場合、ストロークセンサが損傷し、クラッチの接続ができず、走行不能となるおそれがある。

改善の内容：全車両、当該金具を正規品と交換する。

識別：コントロールユニット（ECU）カバーの右上部に黄色ペイントを塗布する。
