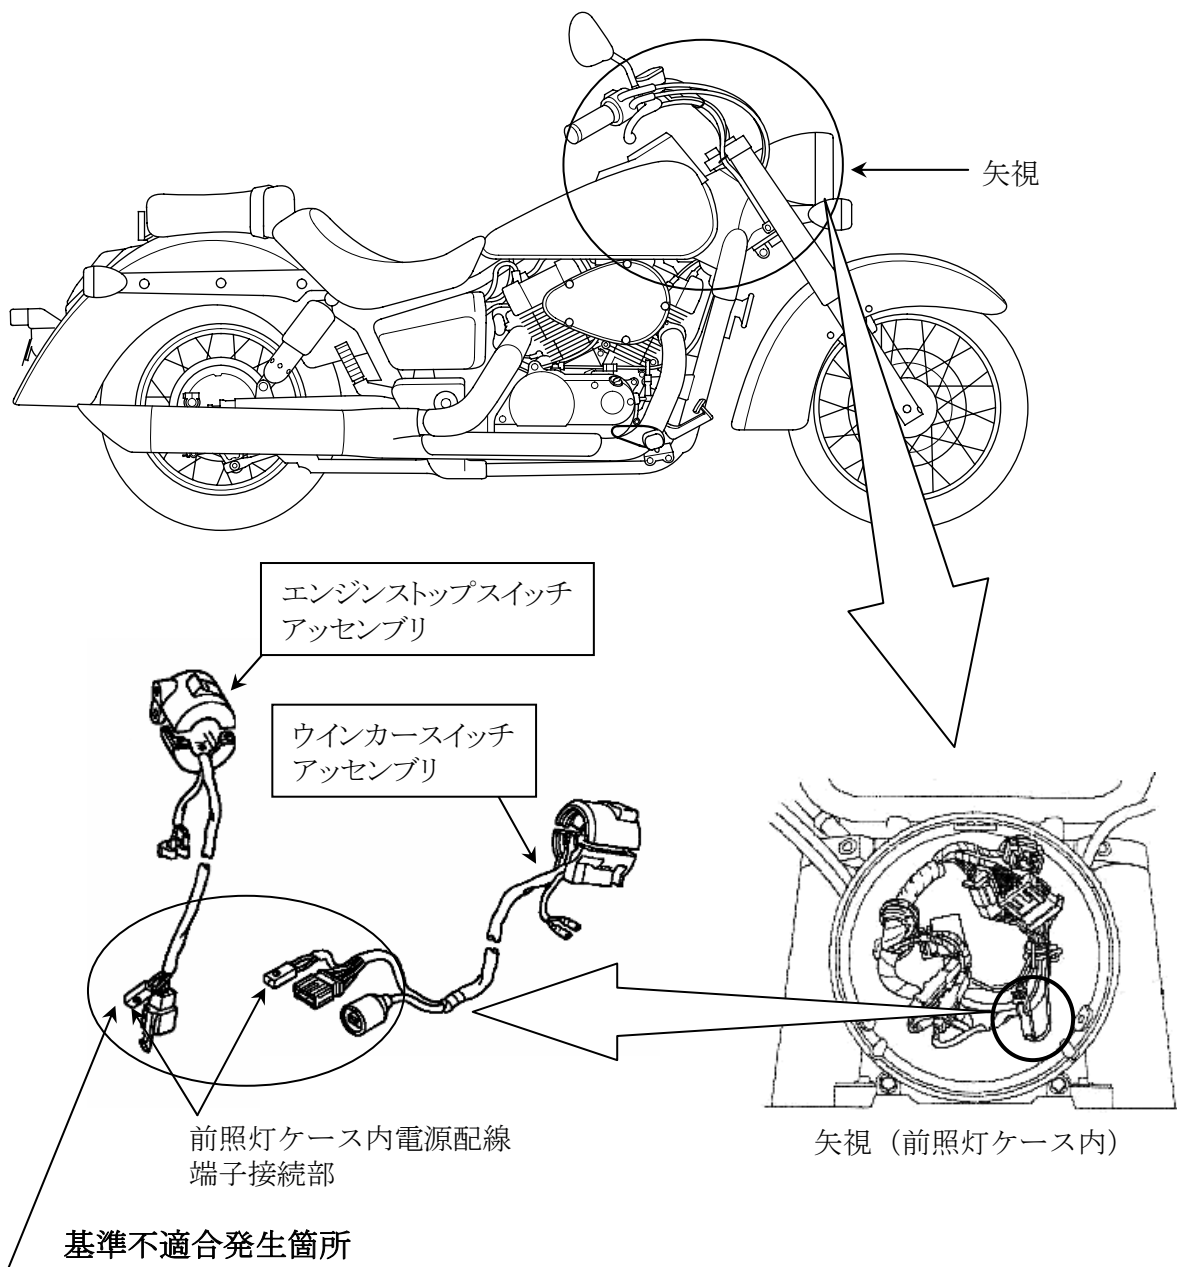
前照灯への電源供給用配線（エンジンストップスイッチアッセンブリ）の製造方法が不適切なため、前照灯ケース内配線端子接続部の接続にゆるいものがある。そのため、そのまま使用を続けると、走行時の振動により端子接続部が発熱して導通不良を起こし、前照灯が点灯しなくなるおそれがある。

全車両、エンジンストップスイッチアッセンブリを良品と交換するとともに、ウインカースイッチアッセンブリを新品と交換する。
