## 改善箇所説明図

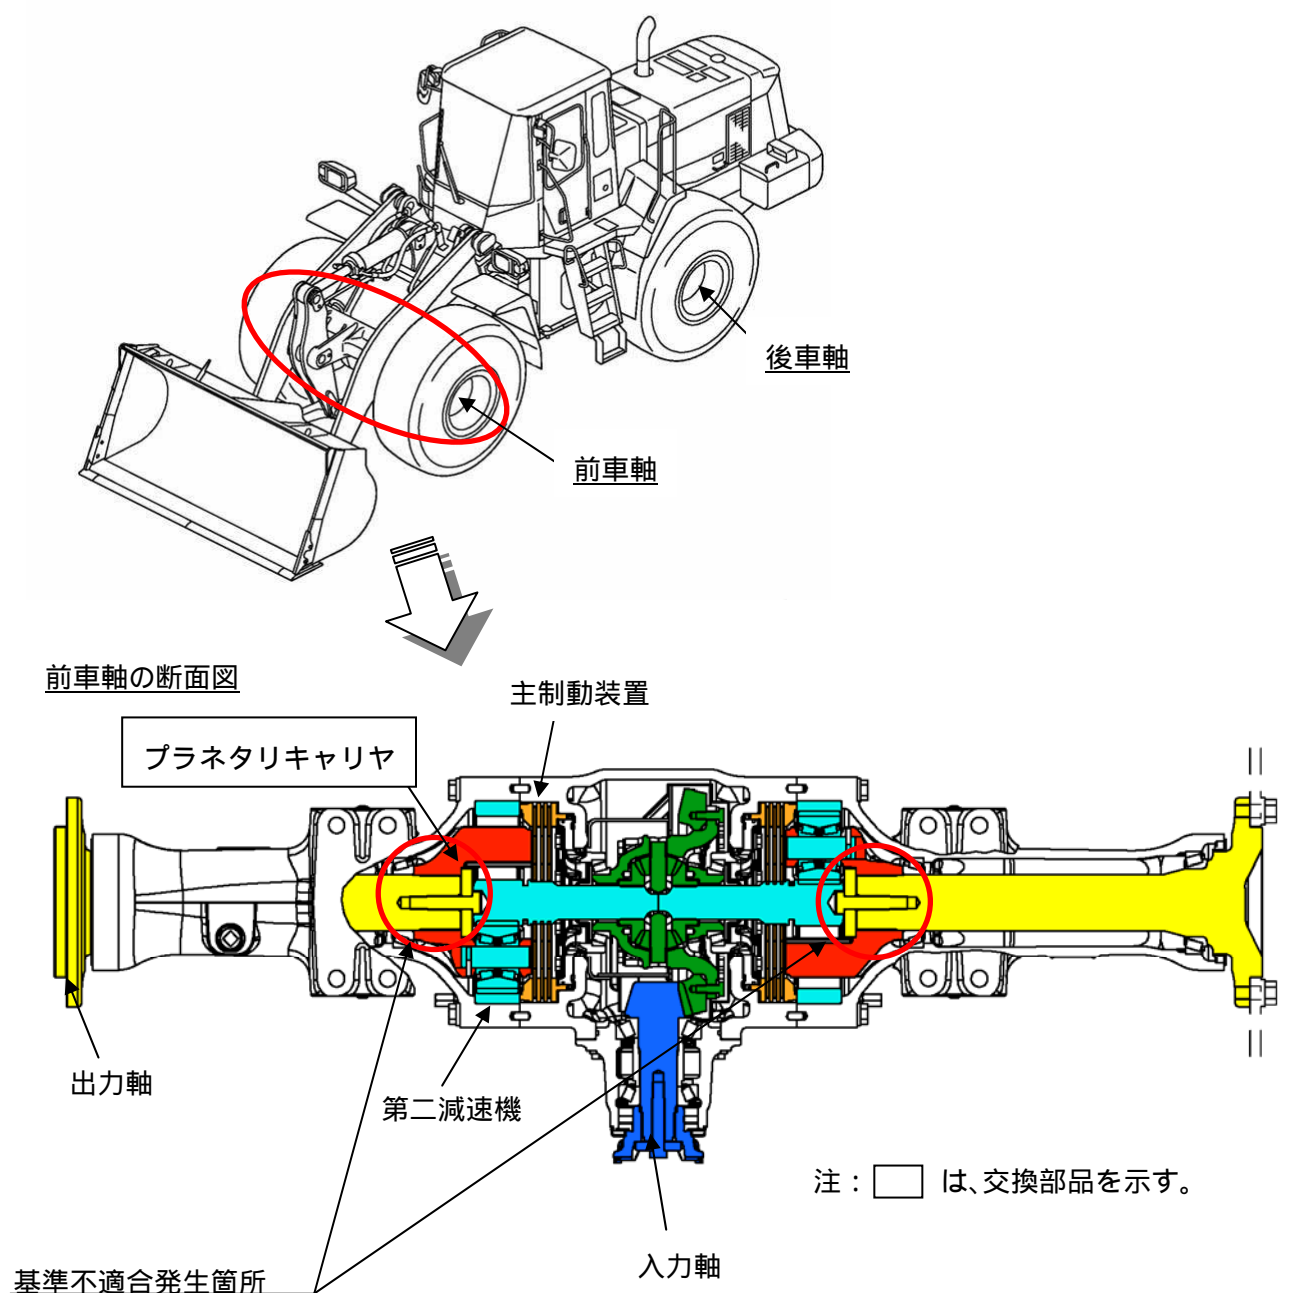
前車軸の第二減速機のプラネタリキャリアにおいて、軸継手のスプライン部の機械加工が不適切なため、作業中の負荷によりスプライン部に亀裂が発生することがある。そのため、そのままの状態で使用が続けると、スプライン部が破損し、動力が伝達されなくなるため、制動時の制動力がタイヤに伝わらず片効きとなり、最悪の場合、かじ取り性能が損なわれるおそれがある。

改善処置の内容：全車両、前車軸のプラネタリキャリアを対策品と交換する。

識別：前車軸の出力軸(左側)端面に白ペイントを塗布する。
