## 改善箇所説明図

### 基準不適合箇所

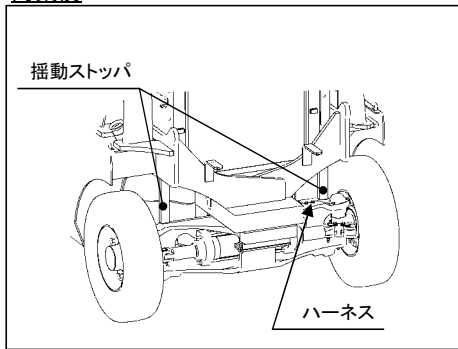
### 対策前

リアアクスル揺動ストッパの強度が不足しているため、凹凸路や坂路で走行中に、揺動ストッパとアクスルが接触した状態でステアリング操作を行うと揺動ストッパが変形することがある。そのため、ハンドルを最大操舵角まで切ったとき、当該ストッパとタイヤが接触して、最悪の場合、タイヤがパンクするおそれがある。
