## 改善箇所説明図

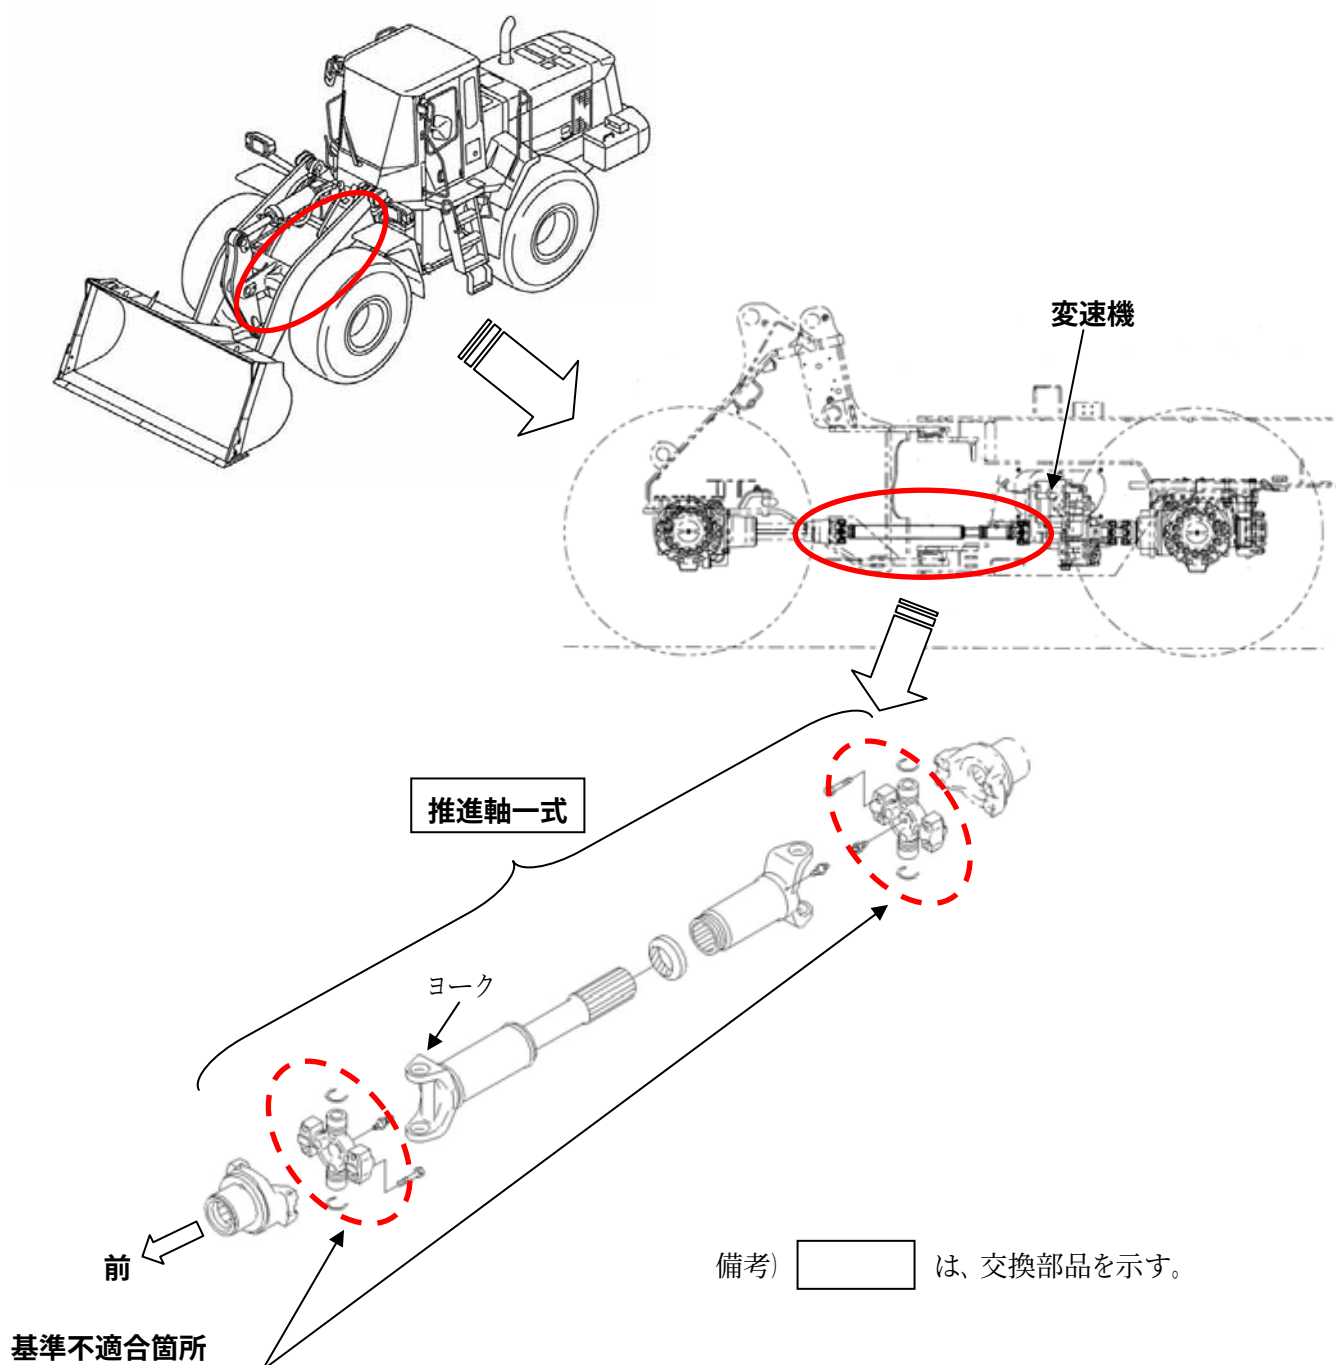
前車軸に動力を伝達する推進軸において、自在継手の加工が不適切なため強度が不足しているものがあり、作業中の高負荷の繰り返しにより当該継手軸部に亀裂が発生するものがある。そのため、そのままの状態で使用を続けると、亀裂が進行して、最悪の場合、自在継手が折損して走行できなくなるおそれがある。

改善措置の内容：全車両、当該推進軸一式を良品と交換する。

識別：推進軸のヨーク端面に黄色ペイントを塗布する。
