## 改善箇所説明図

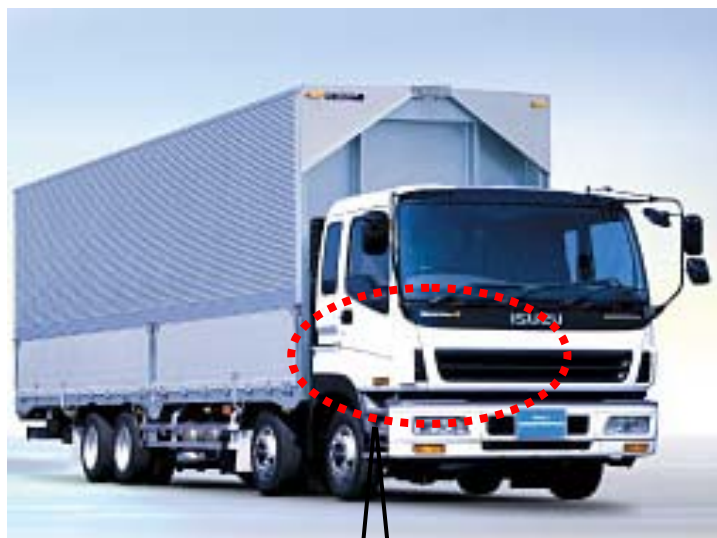
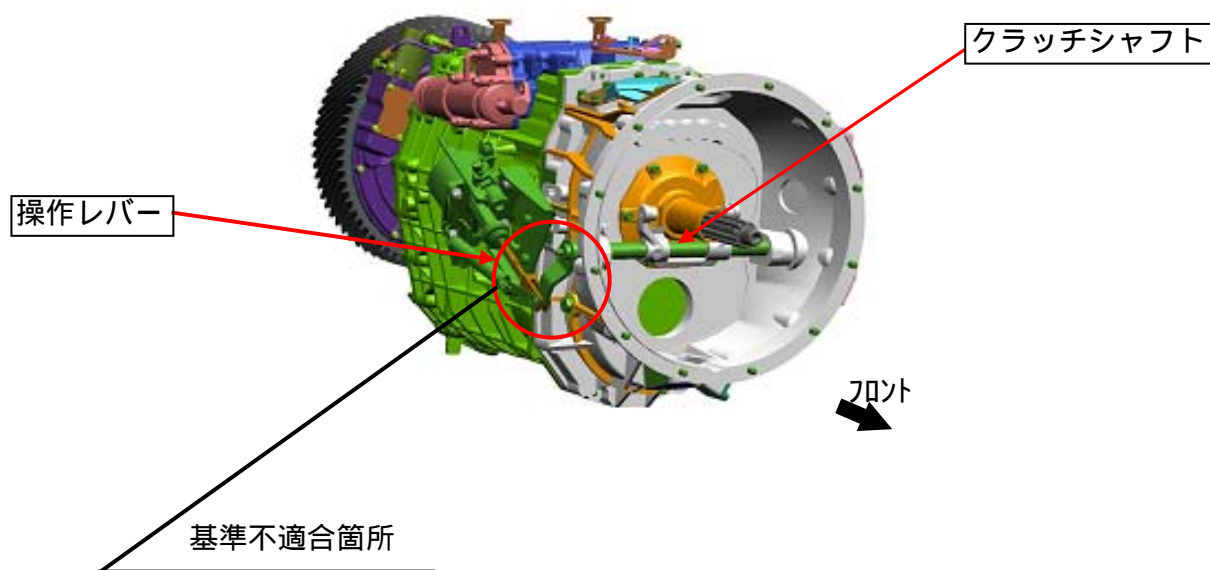
クラッチシャフトと操作レバーの溶接が不適切なため、強度が不足しているものがある。そのため、そのままの状態で使用が続けると、クラッチ操作の繰り返しにより当該溶接部が剥がれて空転し、最悪の場合、クラッチ操作ができず、走行不能となるおそれがある。

改善の内容: 全車両点検し、溶接が不十分なものはクラッチシャフトを良品と交換する。

識別: クラッチシャフトの操作レバーに黄色ペイントを塗布する。
