## 改善箇所説明図

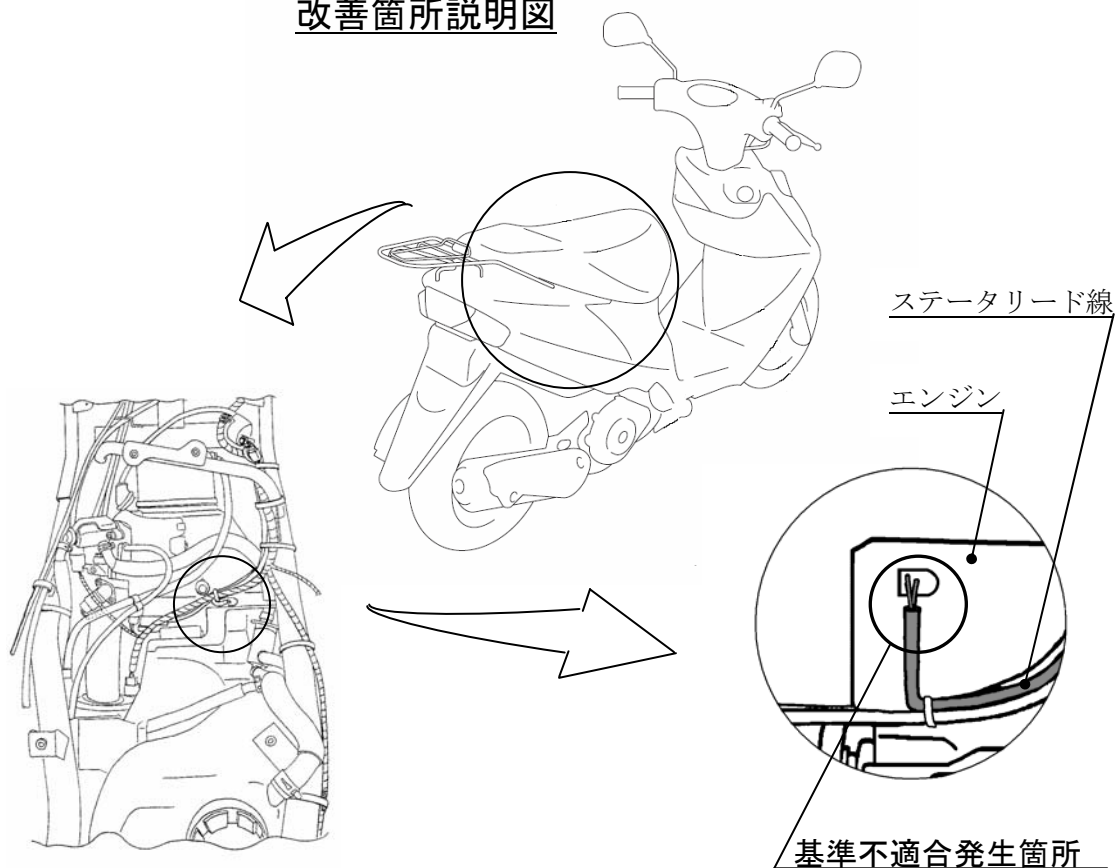
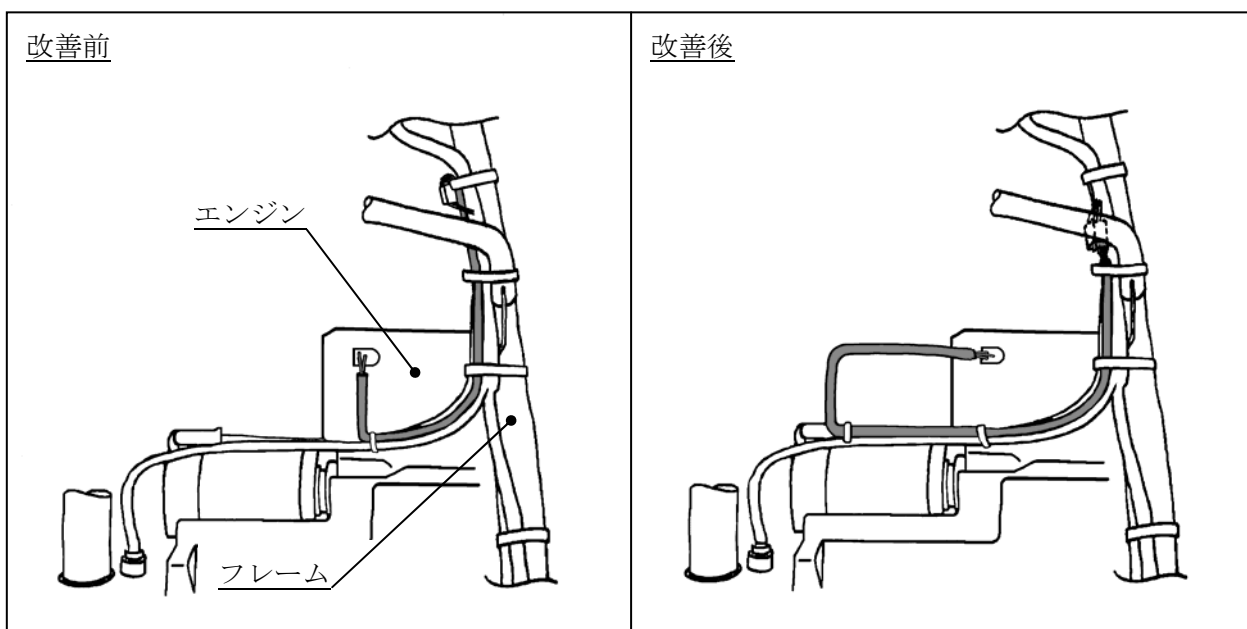
発電機において、ステータリード線の配索が不適切なため、走行中の車体の揺動により、当該リード線の取り出し部で屈曲を繰り返すものがある。そのため、そのままの状態で使用を続けると、リード線が断線し、前照灯及び尾灯が不灯となる、または原動機が停止し再始動できなくなるおそれがある。

全車両、ステータリード線の配索を変更し、発電機からの取り出し部のたるみを大きくとる。なお、当該リード線のたるみが少なく、既に損傷しているものに関しては、ステーター式を新品に交換する。

識別：緑色のシールを車わく(車台番号打刻位置付近)に貼り付ける。
