## 改善箇所説明図

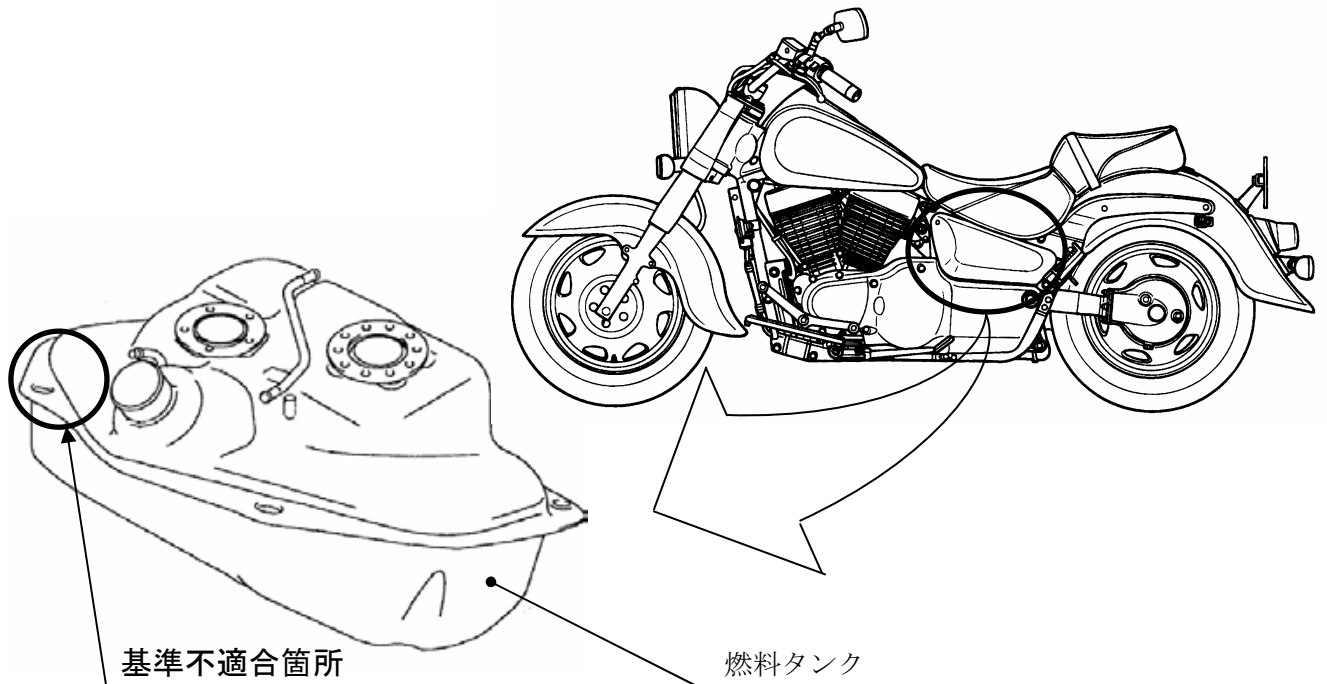
燃料タンクの取付け構造が不適切なため、原動機の振動により燃料タンクが共振し、燃料タンクの右前側取付け部付近に亀裂が発生するものがある。そのため、そのままの状態で使用を続けると、亀裂が進行し、最悪の場合、亀裂部から燃料が漏れるおそれがある。

全車両、燃料タンク前側取付け用クッションとスペーサを対策品に交換し、フレームに燃料タンク下側支持用クッションを追加する。なお、燃料タンクを点検し、亀裂が発生しているものについては新品の燃料タンクに交換する。
