## 改善箇所説明図

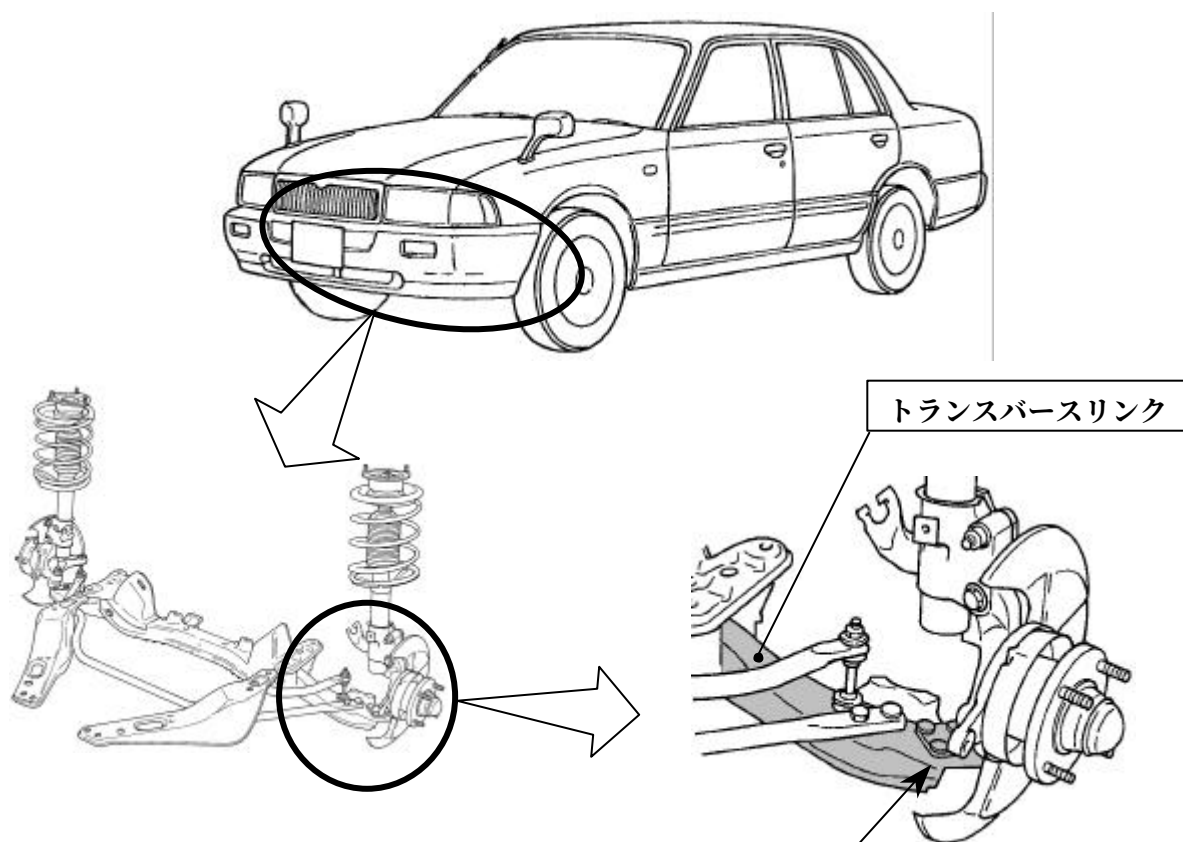
主にタクシーとして使用している車両の前輪緩衝装置において、トランスバースリンクの強度が不足しているため、坂道走行の繰り返しなど、厳しい条件下で長期にわたり使用を続けると、当該リンクに亀裂が発生するおそれがある。そのため、亀裂が発生した状態で、さらに当該リンクに路面干渉等の過大な力が加わると、亀裂が進行し、最悪の場合、当該リンクが破断して、走行不能に至るおそれがある。

全車両、当該トランスバースリンクを対策品と交換する。なお、部品の供給に時間を要することから、当面の暫定措置として、全車両、トランスバースリンクの亀裂有無を点検し、亀裂があるものは対策品と交換し、亀裂がないものは、後日対策品と交換する。

識別：トランスバースリンク後面に白色ペイントを塗布する。
