## 改善箇所説明図

### 基準不適合発生箇所

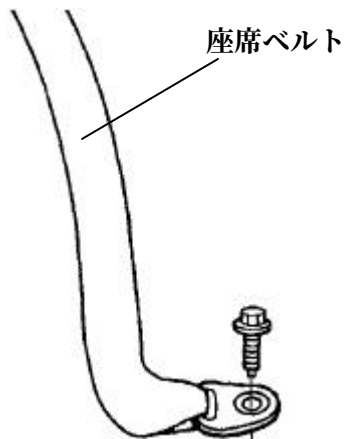
改善前

後席左右の座席ベルトにおいて、後席シートの構造が不適切なため、事故等の衝撃によりシートバックヒンジ（金具）の端部と当該ベルトが干渉して切れ、乗員を拘束できなくなるおそれがある。
