## 改善箇所説明図

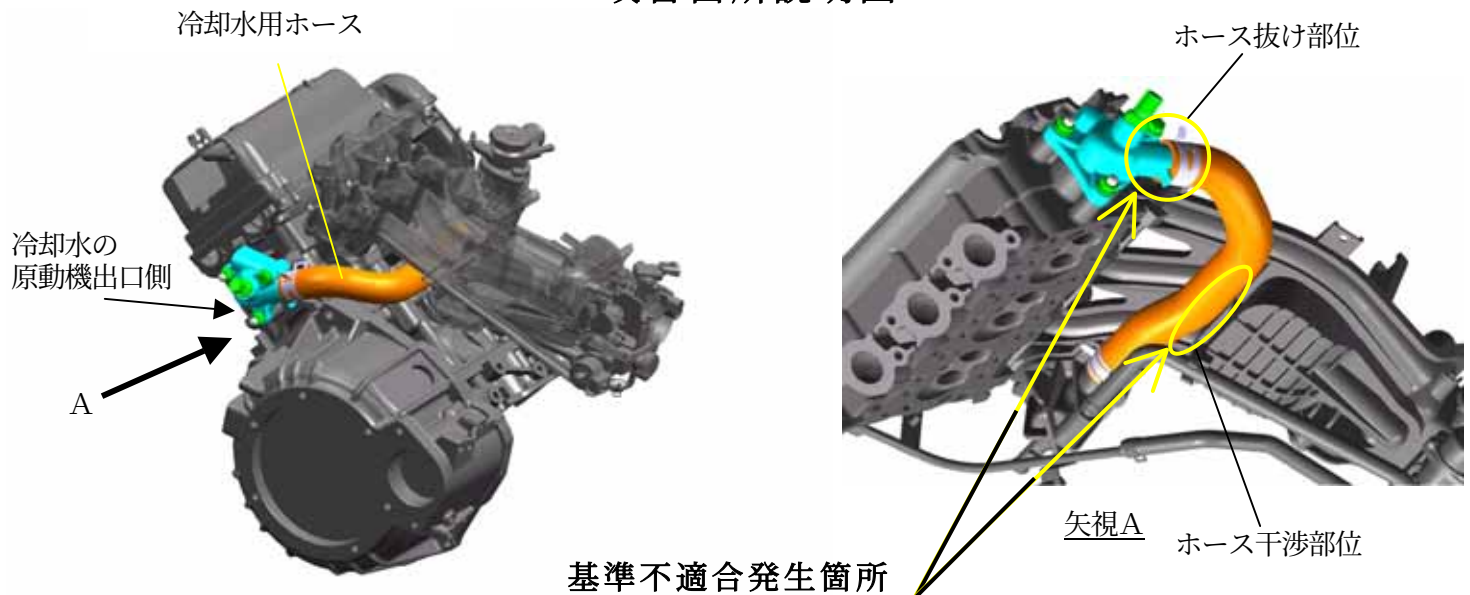
原動機の冷却水用ホースにおいて、冷却水の原動機出口側の取付方法が不適切なため、高回転運転時の水圧により、当該ホースの取付位置がずれることがある。そのため、そのままの状態を使用を続けると、ホースが周辺部品と干渉し損傷する、又はホースが抜け、冷却水が流出し、最悪の場合、オーバーヒートするおそれがある。

| 自然給気車両 | <p><b>改善前</b></p> | <p><b>改善後</b></p> <p>冷却水用ホース</p> <p>クランプ (追加)</p> <p><u>改善の内容</u><br/>全車両、冷却水用ホースをプロテクタ装着した対策品と交換し、当該ホースの挿入部にクランプを追加する。</p> |
| 過給機付き車両 | <p><b>改善前</b></p> | <p><b>改善後</b></p> <p>プロテクタ (追加)</p> <p>ハーネスブラケット</p> <p>クランプ (追加)</p> <p><u>改善の内容</u><br/>全車両、当該ホースの挿入部にクランプを追加し、ハーネスブラケットを対策品と交換するとともに、当該ホースの損傷を点検し、①損傷がない場合は、当該ホースにプロテクタを追加する。②損傷がある場合は、当該ホースをプロテクタ装着した対策品と交換する。</p> |
