## 改善箇所説明図

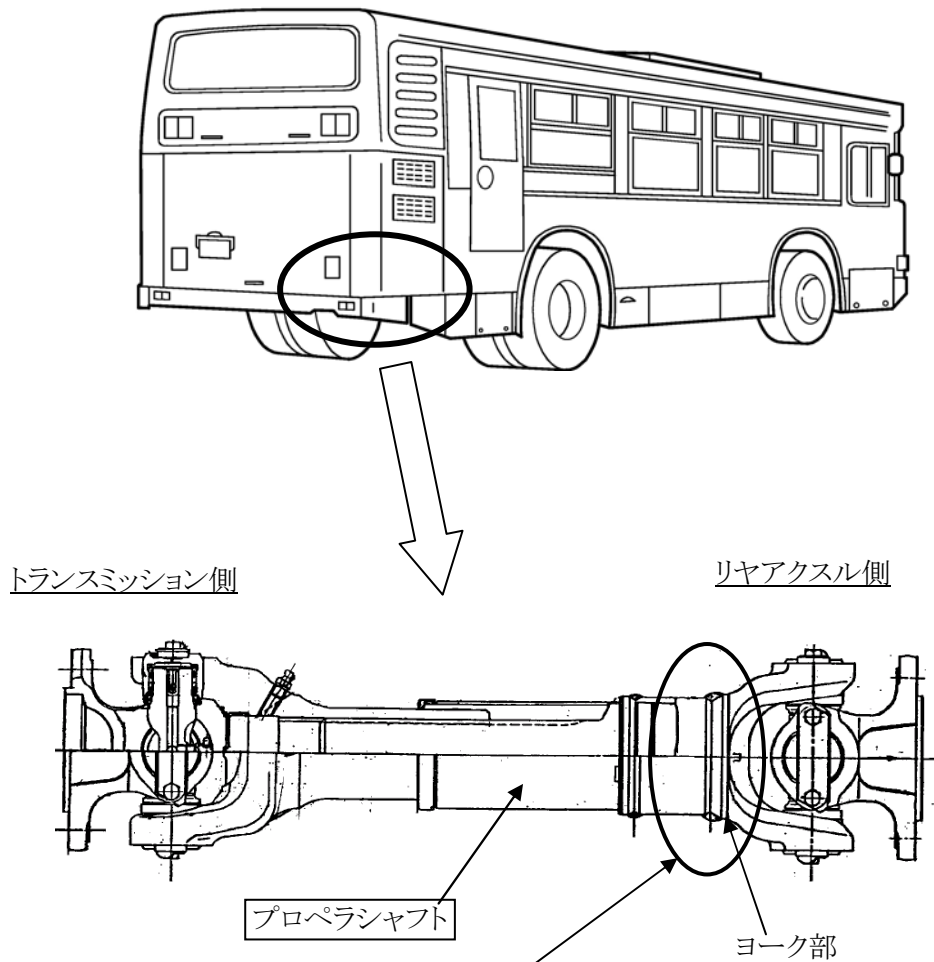
動力伝達装置のプロペラシャフトの加工処理が不適切なため、強度が不足しているものがある。そのため、そのままの状態で使用を続けると、プロペラシャフトのヨーク部に亀裂が発生し、最悪の場合、当該プロペラシャフトが折損して、走行不能に至るおそれがある。

全車両、当該プロペラシャフトを良品と交換する。

識別；改善済車両には、プロペラシャフト側面のプロダクションNo.表示部近傍に白色ペイントを塗布する。
