## 改善箇所説明図

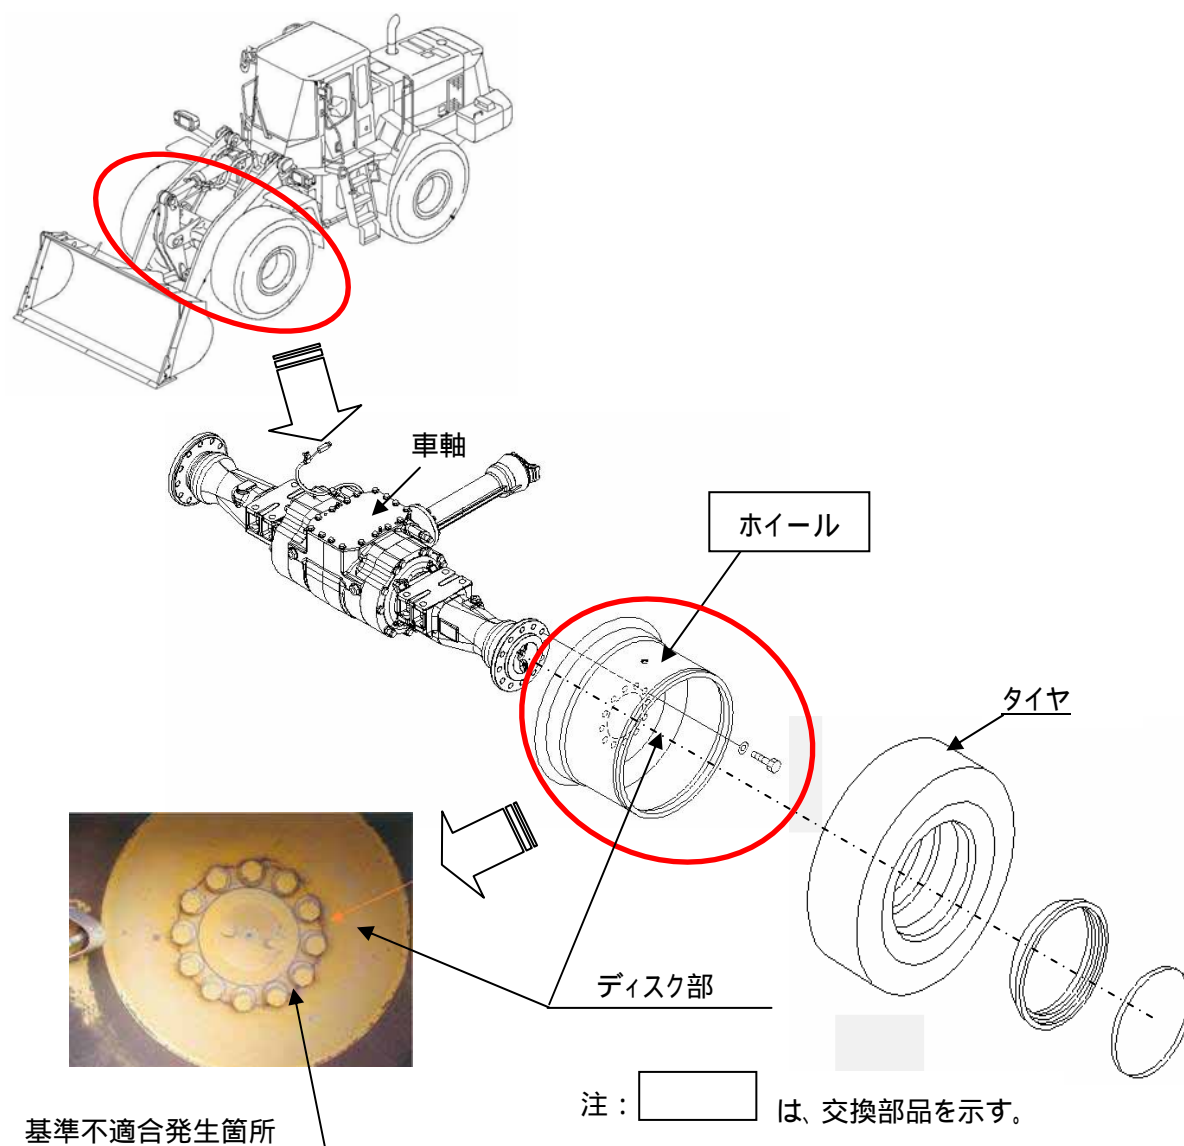
ホイールにおいて、ディスク部の加工が不適切なため、強度が不足しているものがあり、作業中の高負荷の繰り返しにより当該ディスク部に亀裂が発生するものがある。そのため、そのままの状態で使用を続けると、亀裂が進行し、最悪の場合、ディスク部が破損してタイヤが外れ、走行できなくなるおそれがある。

改善措置の内容：全車両、ホイールを良品と交換する。
