## 改善箇所説明図

### 基準不適合発生箇所

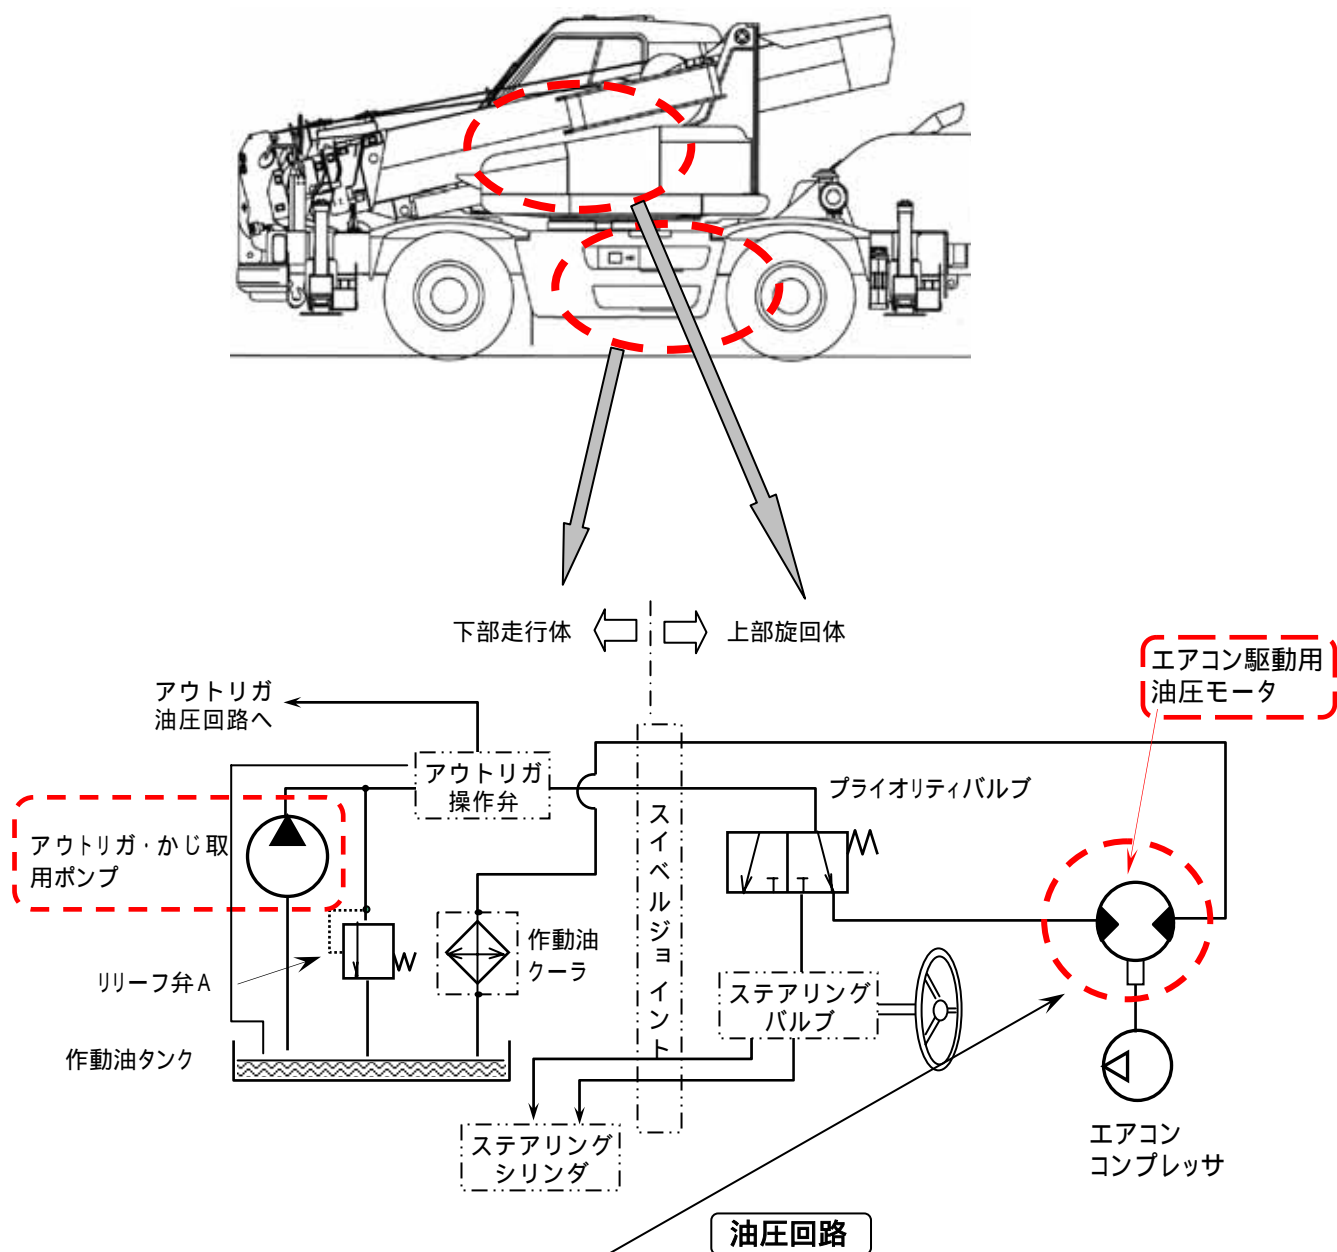
全油圧式かじ取装置の油圧回路が不適切なため、作動油を共用しているエアコン駆動用油圧モータに作動不良が生じた場合、作動油が過熱することがある。そのため、そのままの状態で使用を続けると、かじ取用ポンプの効率が低下して、かじ取装置への作動油の供給量が不足し、最悪の場合、確実なかじ取操作ができなくなるおそれがある。

全車両、下記の改善措置を実施する。

当該油圧モータを対策品に交換する。

当該油圧モータに作動不良が生じた場合でも、かじ取装置に十分な作動油が供給されるようにバイパスリリーフ弁を追加する。

作動油の温度が一定以上に上昇した場合に、運転者に警告するための警告灯を追加する。
